# **Bauaufnahme als Ingenieur und Tragwerksplaner**

**Forum Bauwerksinformation  
Denkmal 2014**

**Leipzig, 06.11.2014**

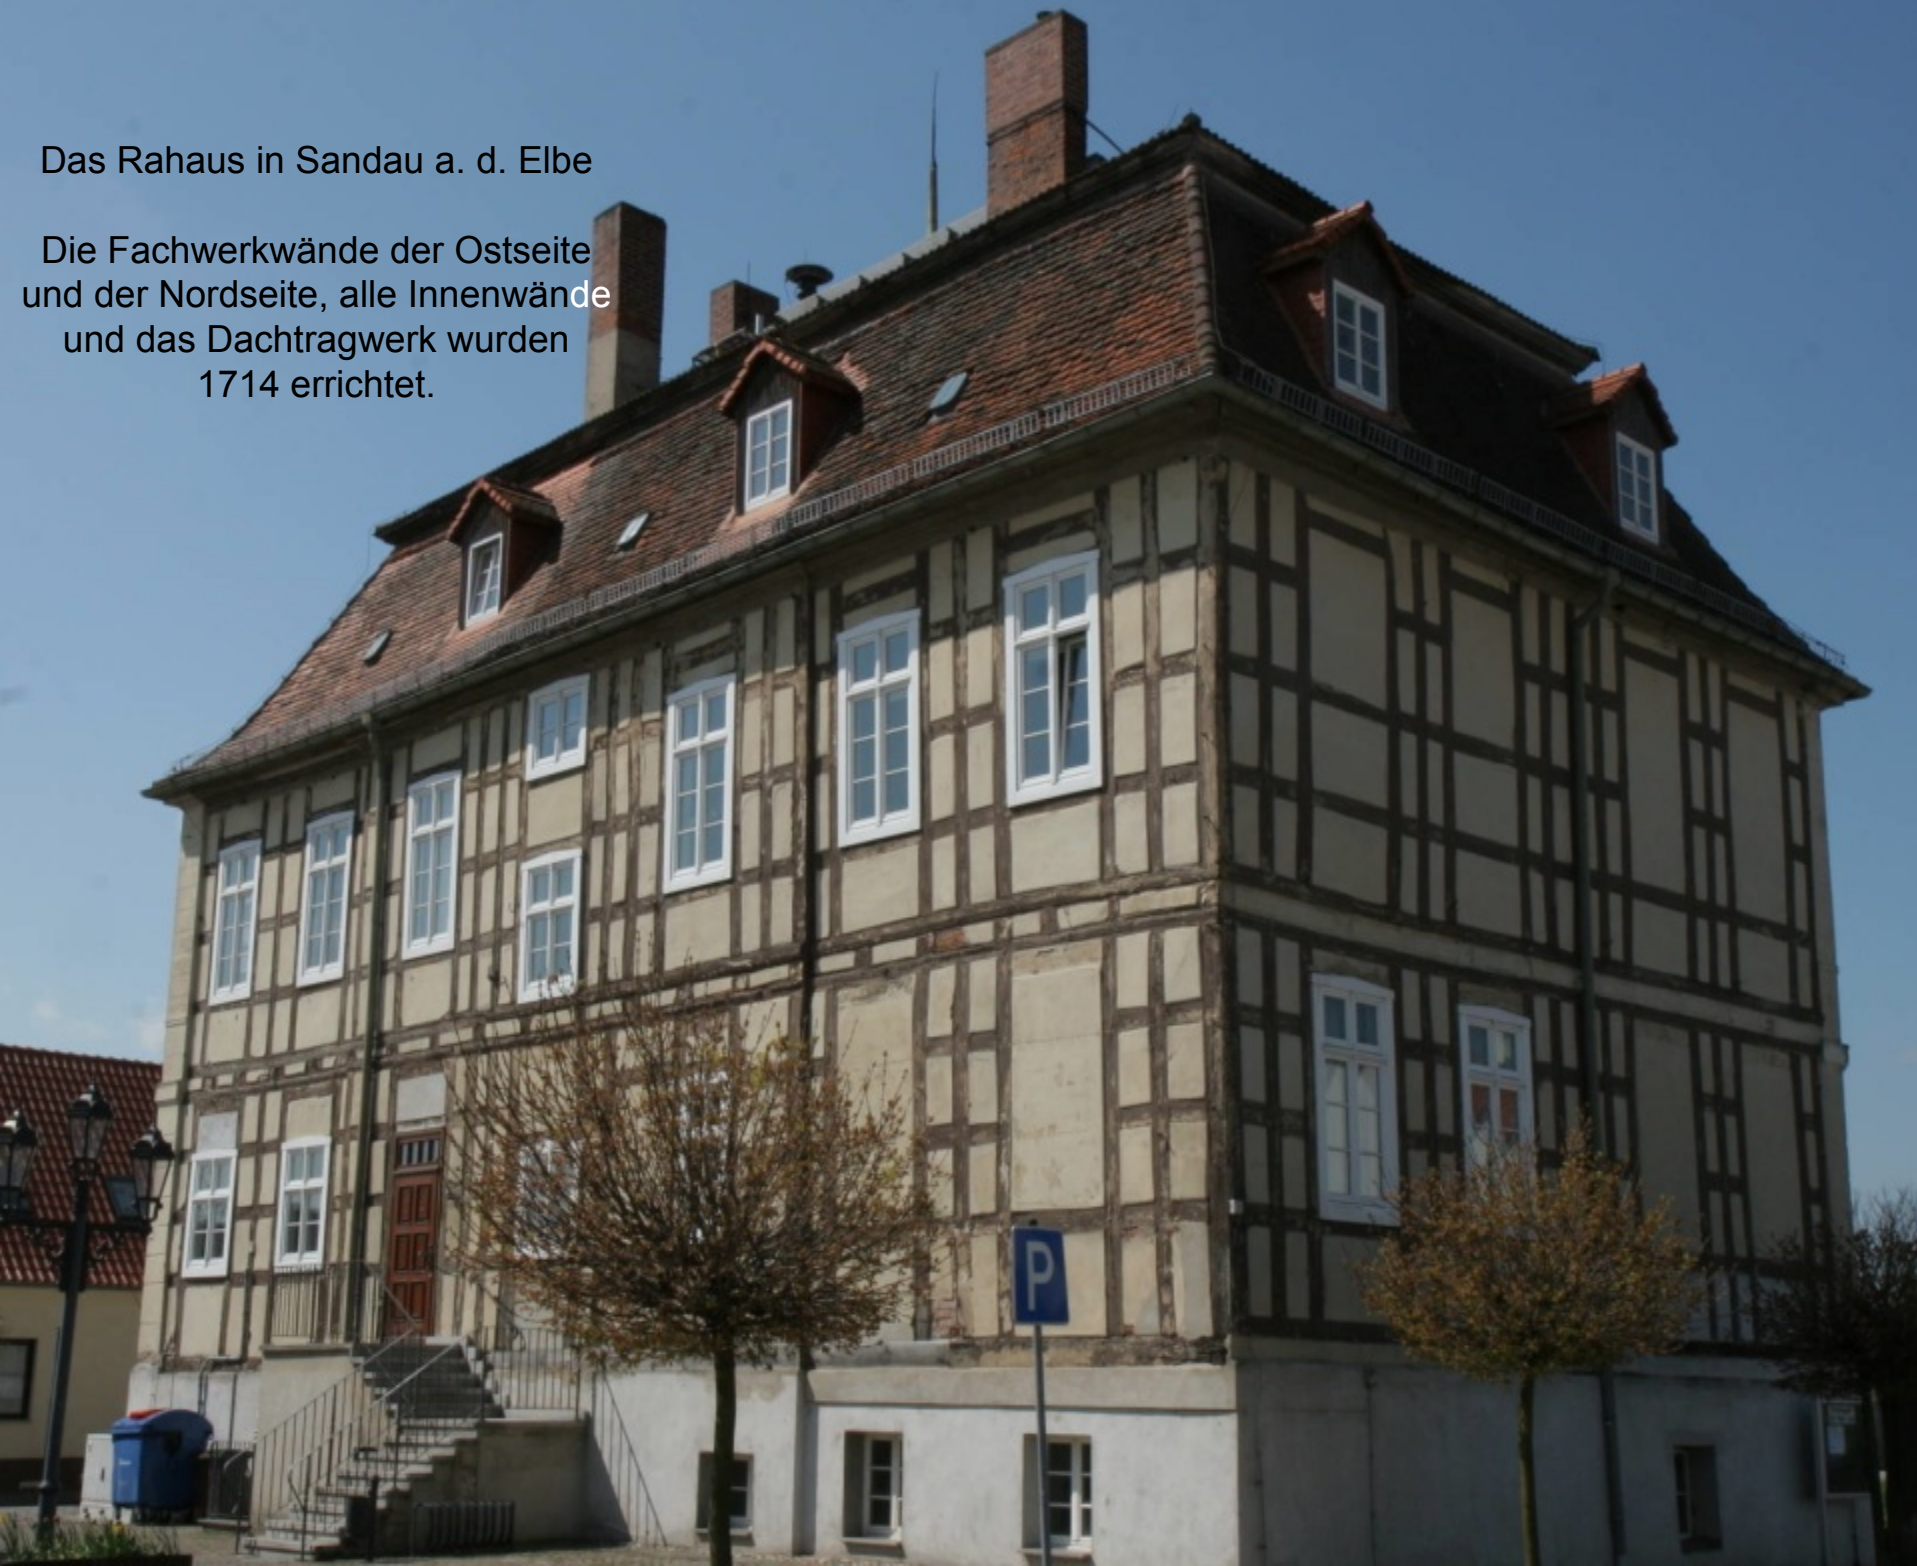
## Das Rahaus in Sandau a. d. Elbe

Die Fachwerkwände der Ostseite  
und der Nordseite, alle Innenwände  
und das Dachtragwerk wurden  
1714 errichtet.

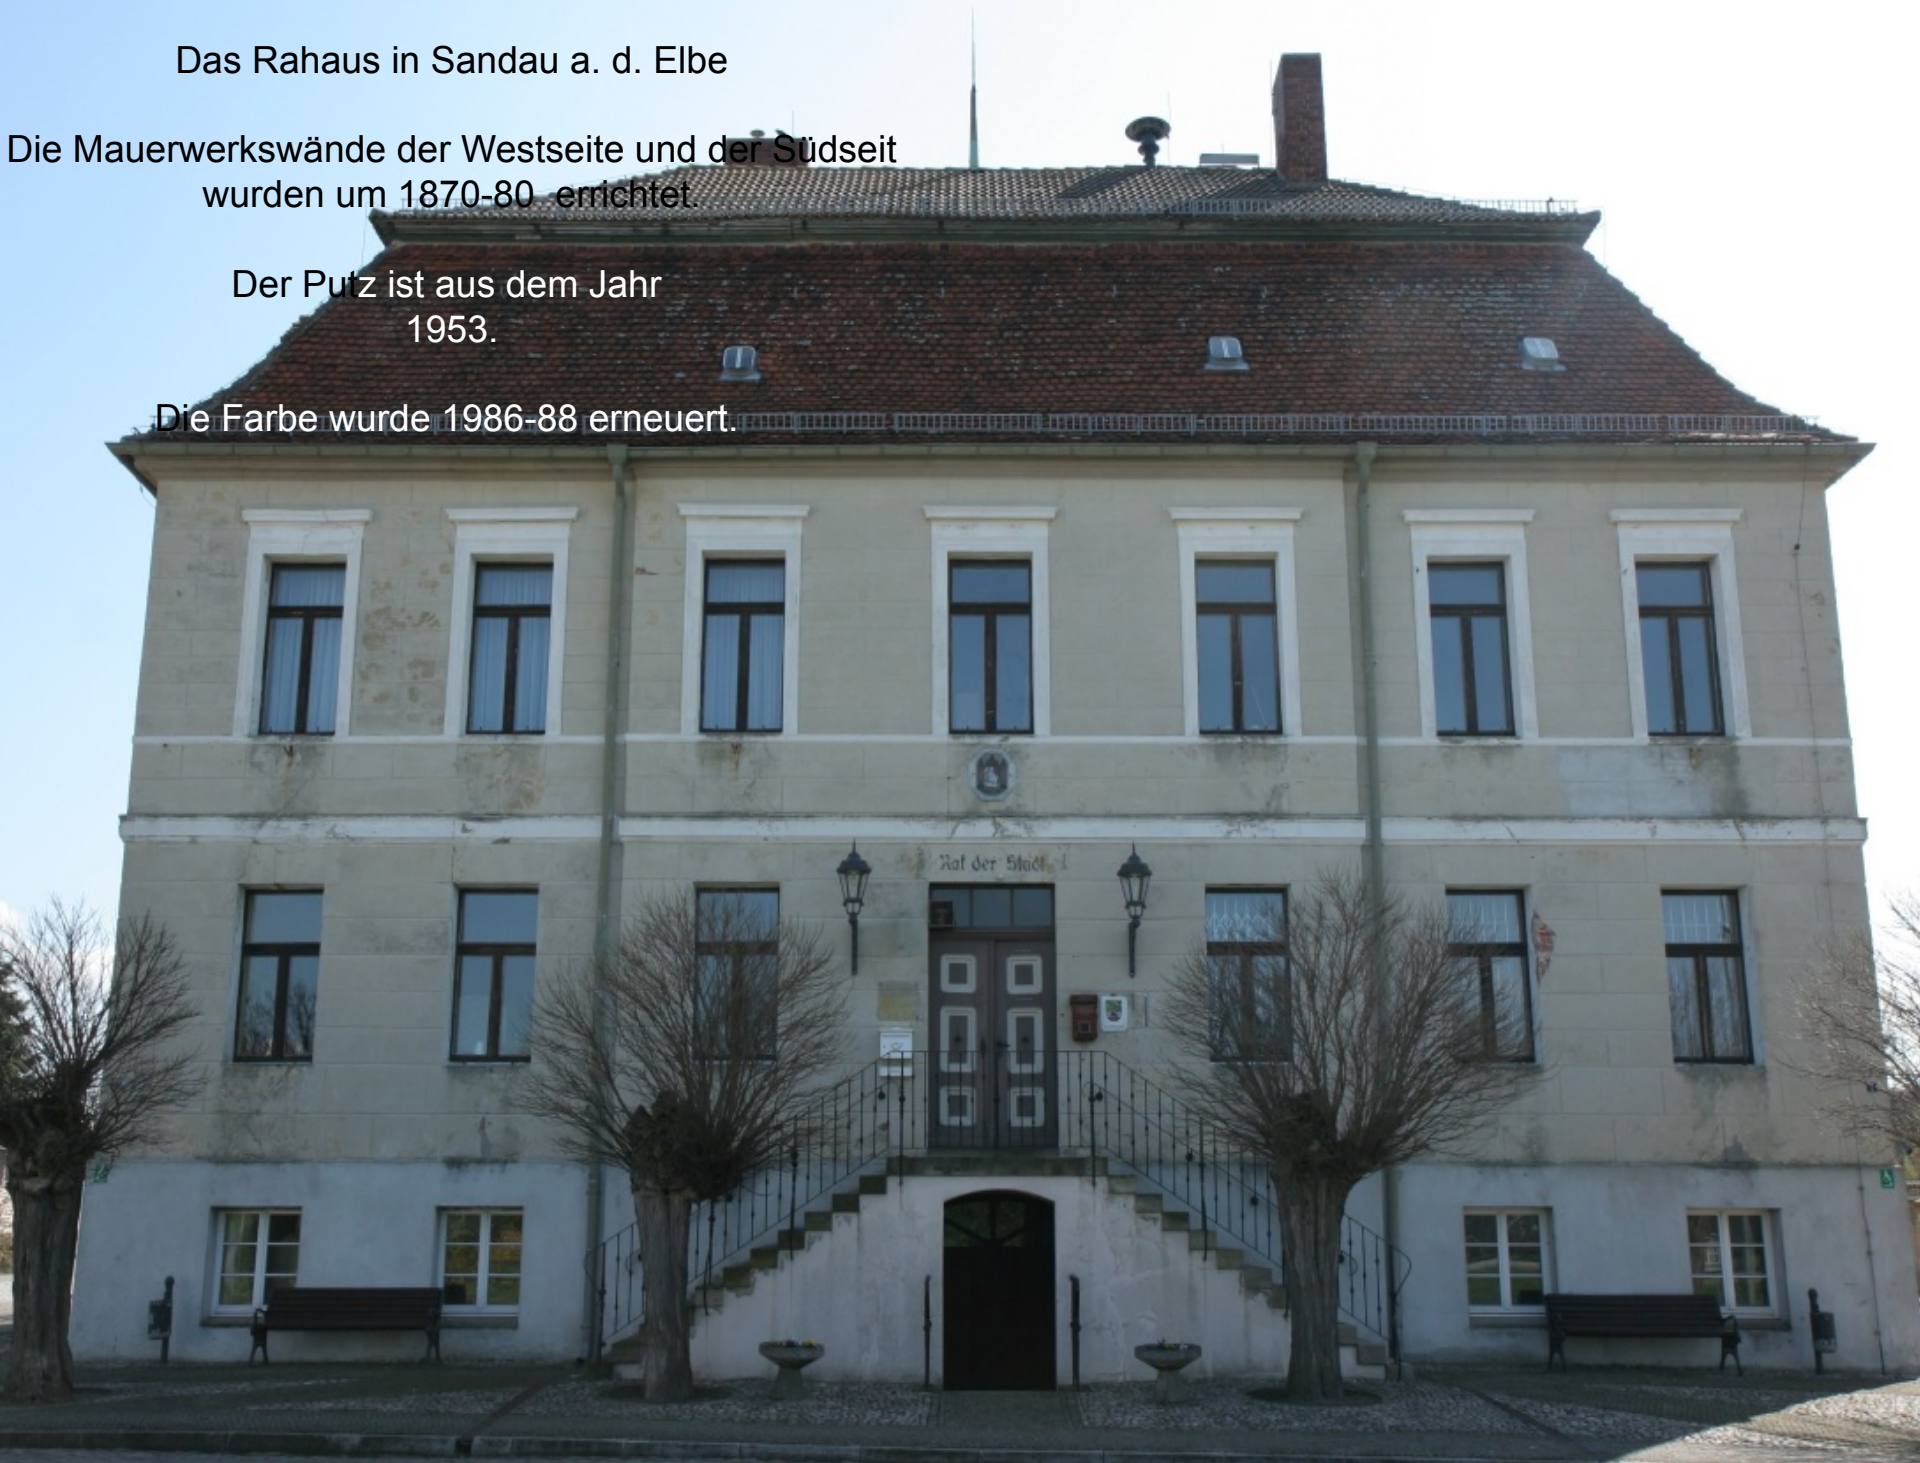
## Das Rahaus in Sandau a. d. Elbe

Die Mauerwerkswände der Westseite und der Südseite  
wurden um 1870-80 errichtet.

Der Putz ist aus dem Jahr  
1953.

Die Farbe wurde 1986-88 erneuert.

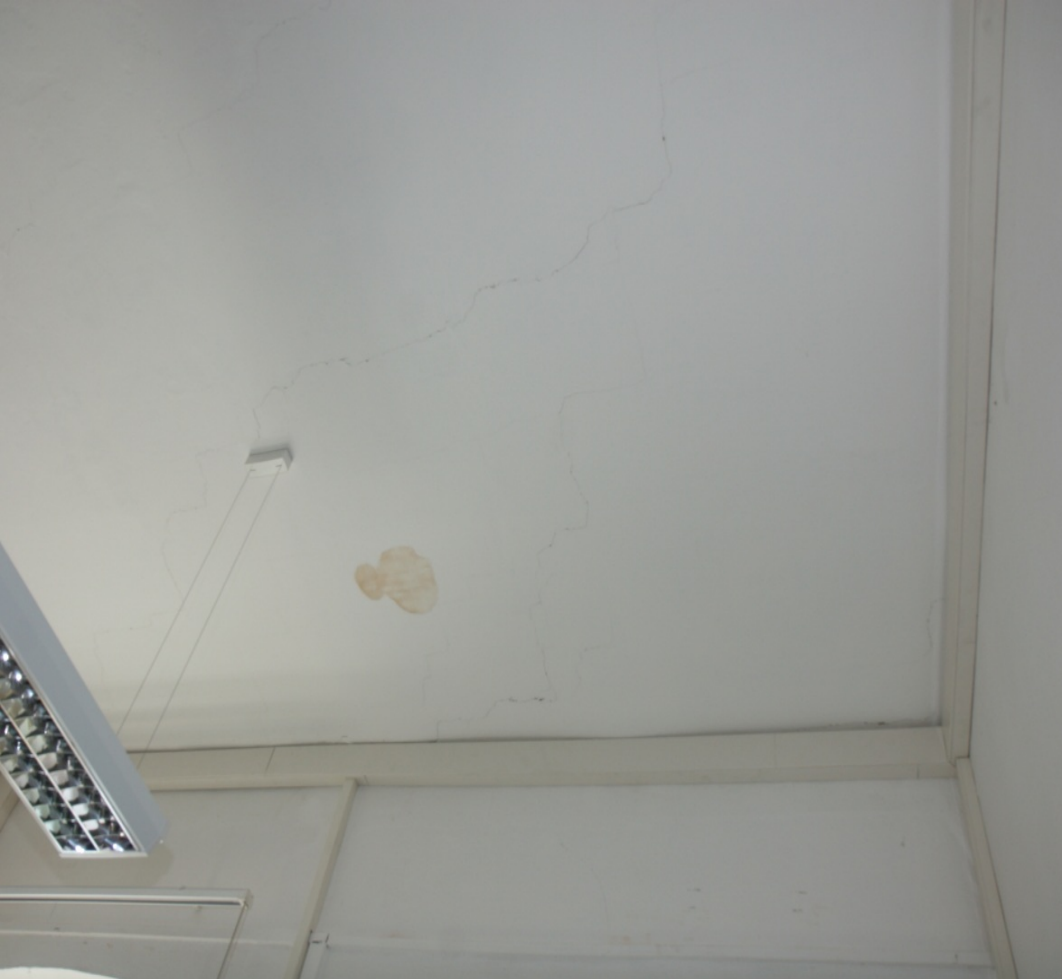
Mit diesen Rissen  
zeichnen sich mehrere  
Balken, Tragwerksteile,  
ab.  
Dennoch sind viele  
Fachwerkbalken unter  
dem Putz unsichtbar.

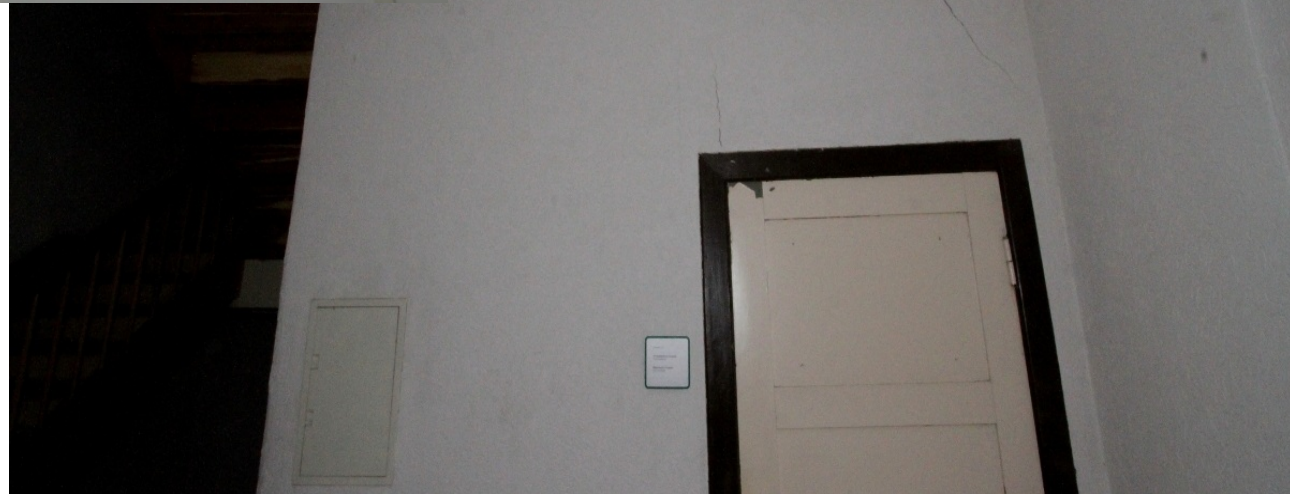
Risse in einer Wand, die auf der Decke über einem Unterzug steht.

Risse diagonal zur Deckenspannrichtung und sich ablösende Farbschichten.

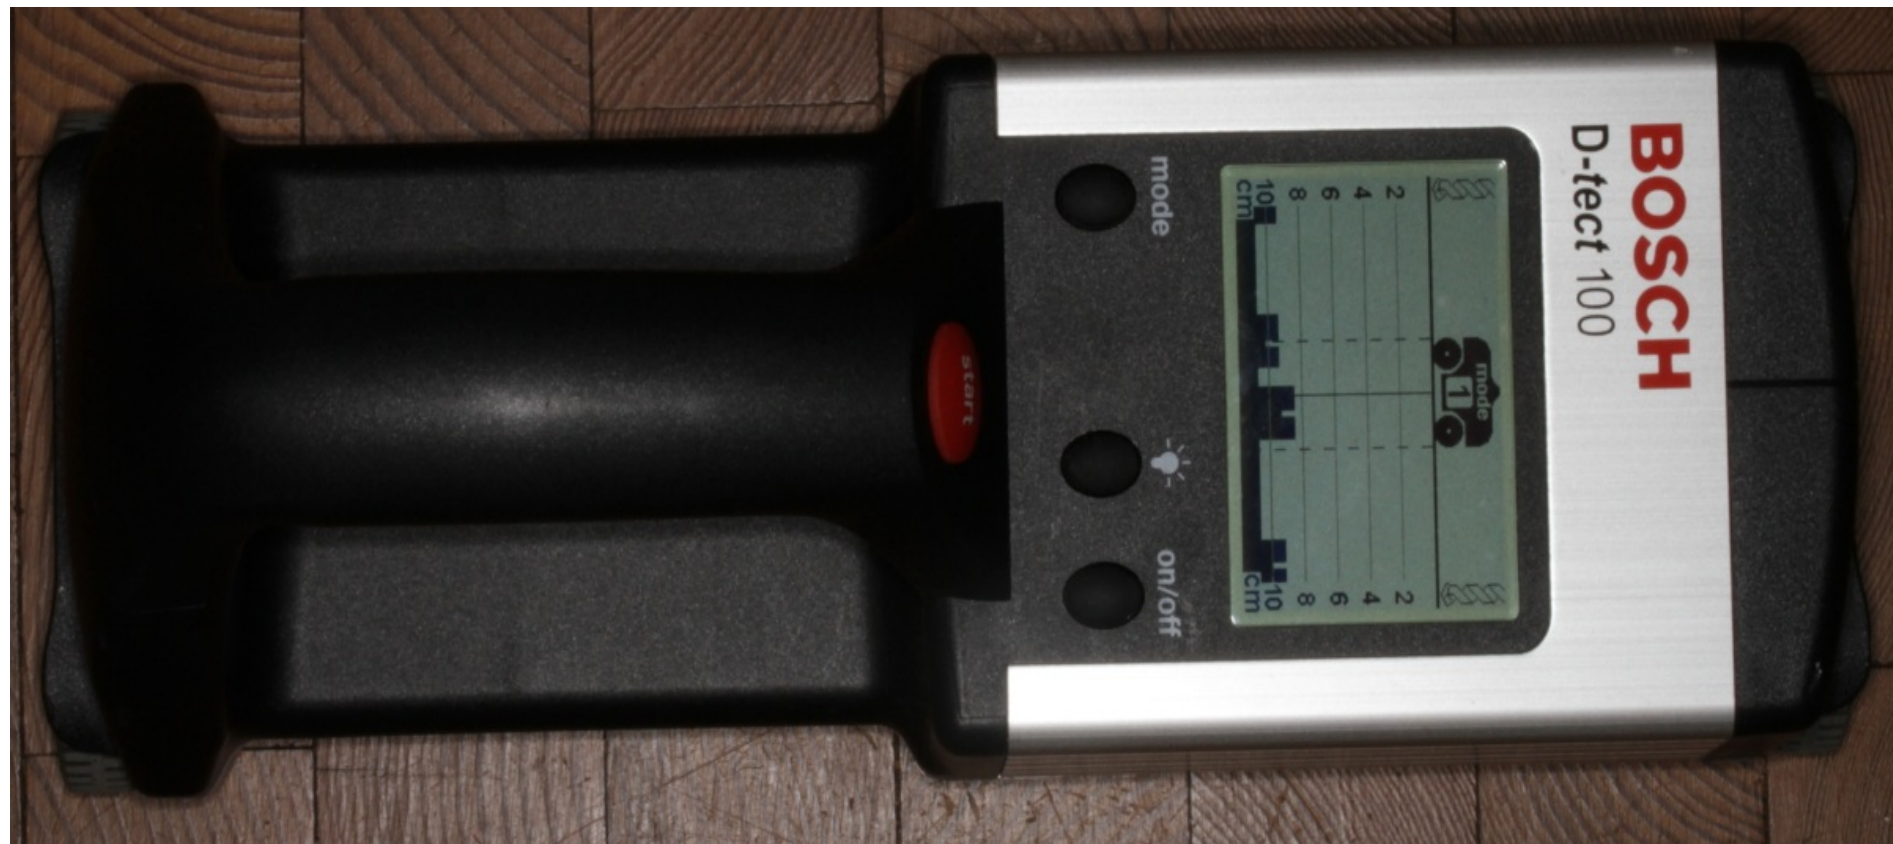
Ein Gerät zur Feststellung verdeckter Bauteile:

Hier die Ortung von Rohrleitungen in 8 bis 10 cm Tiefe . . .

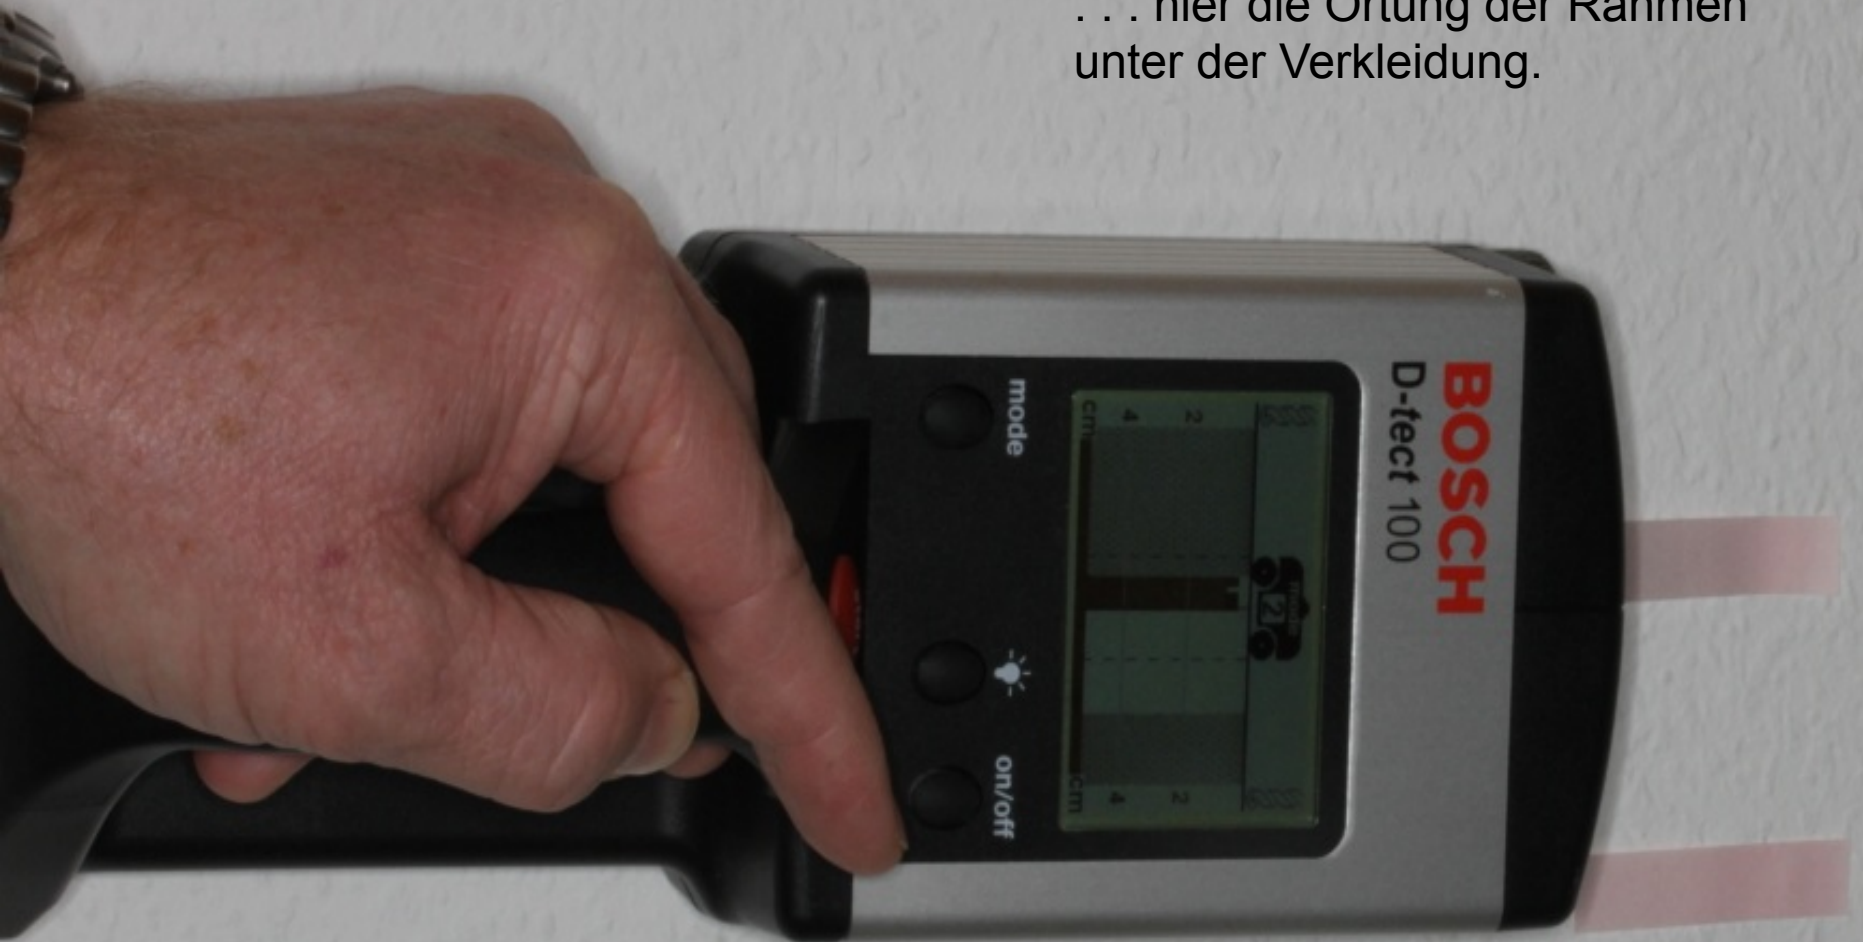
. . . hier die Ortung der Rahmen  
unter der Verkleidung.

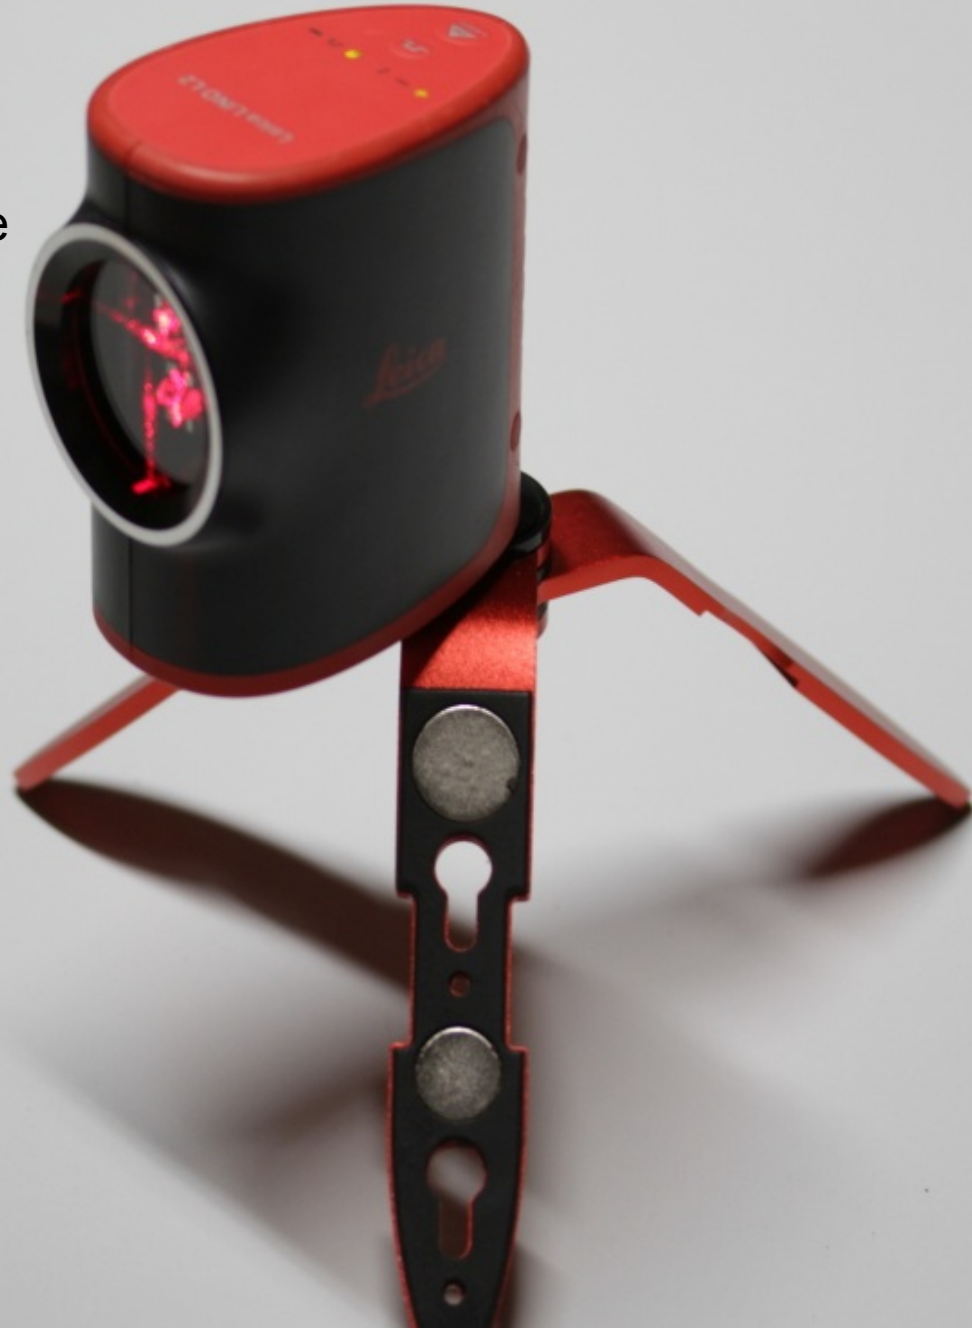
Ein Kreuzlinienlaser,  
ist ein handliches Gerät zum  
Nachweis der Lot und Waage  
und Verformungen.

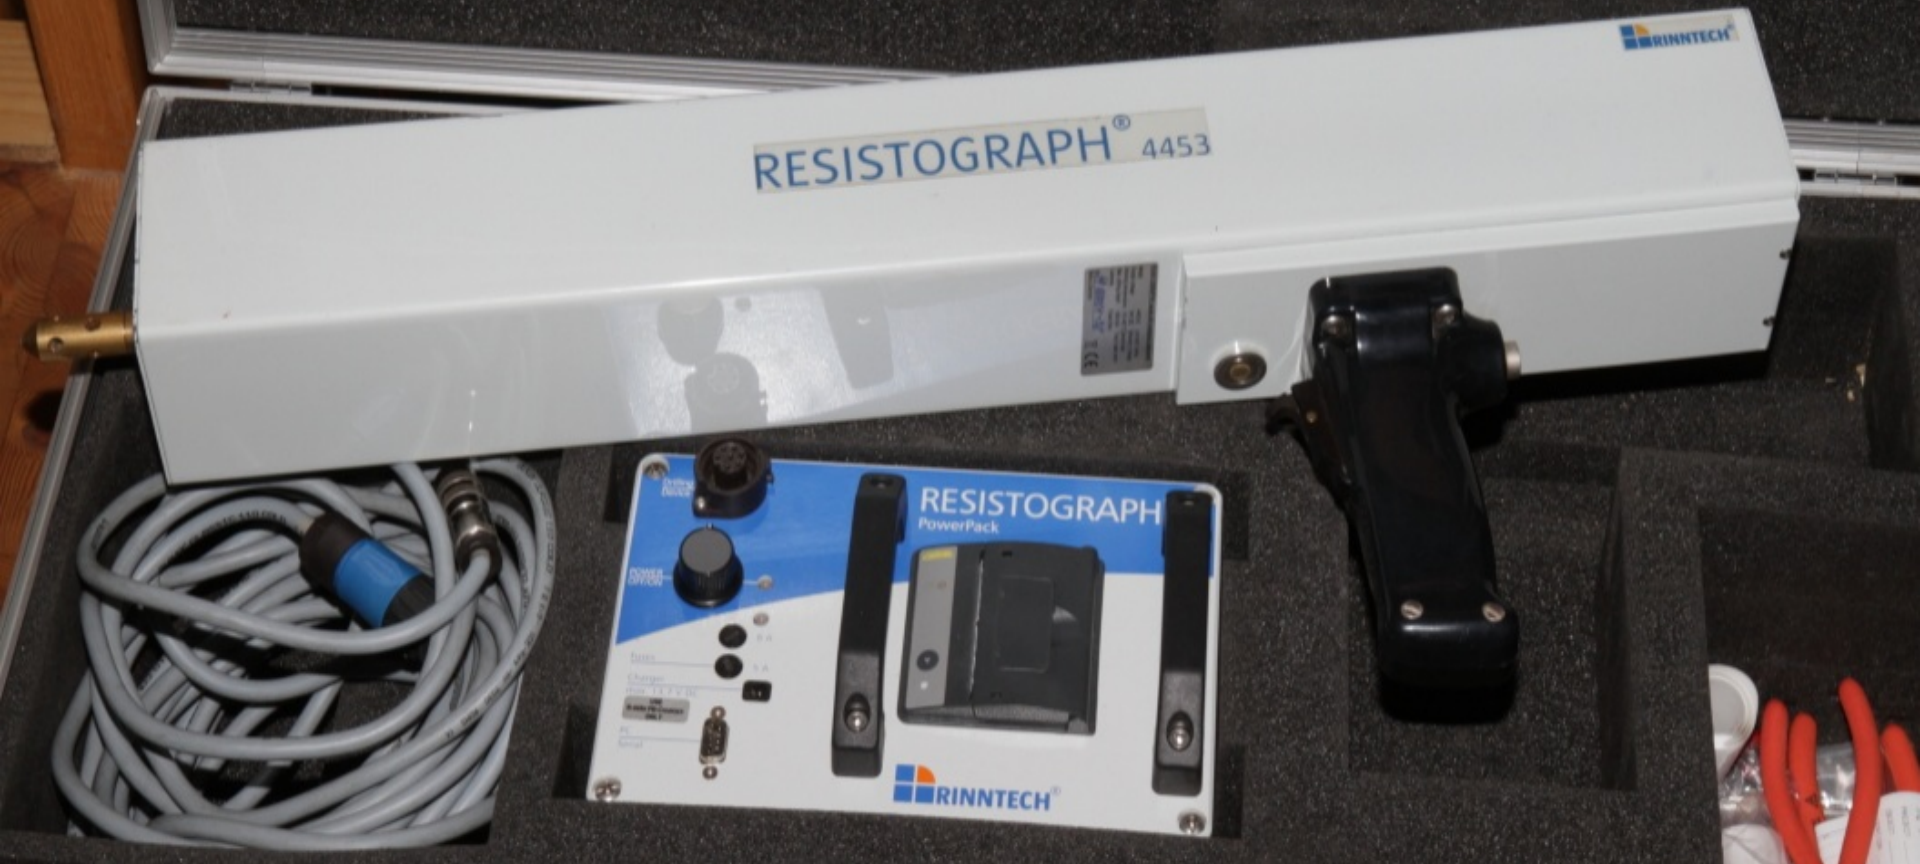
Die Untersuchung von im Inneren geschädigten Holzbauteilen erfolgt mit Resistograph 4453 als Bohrwiderstandsmessung.

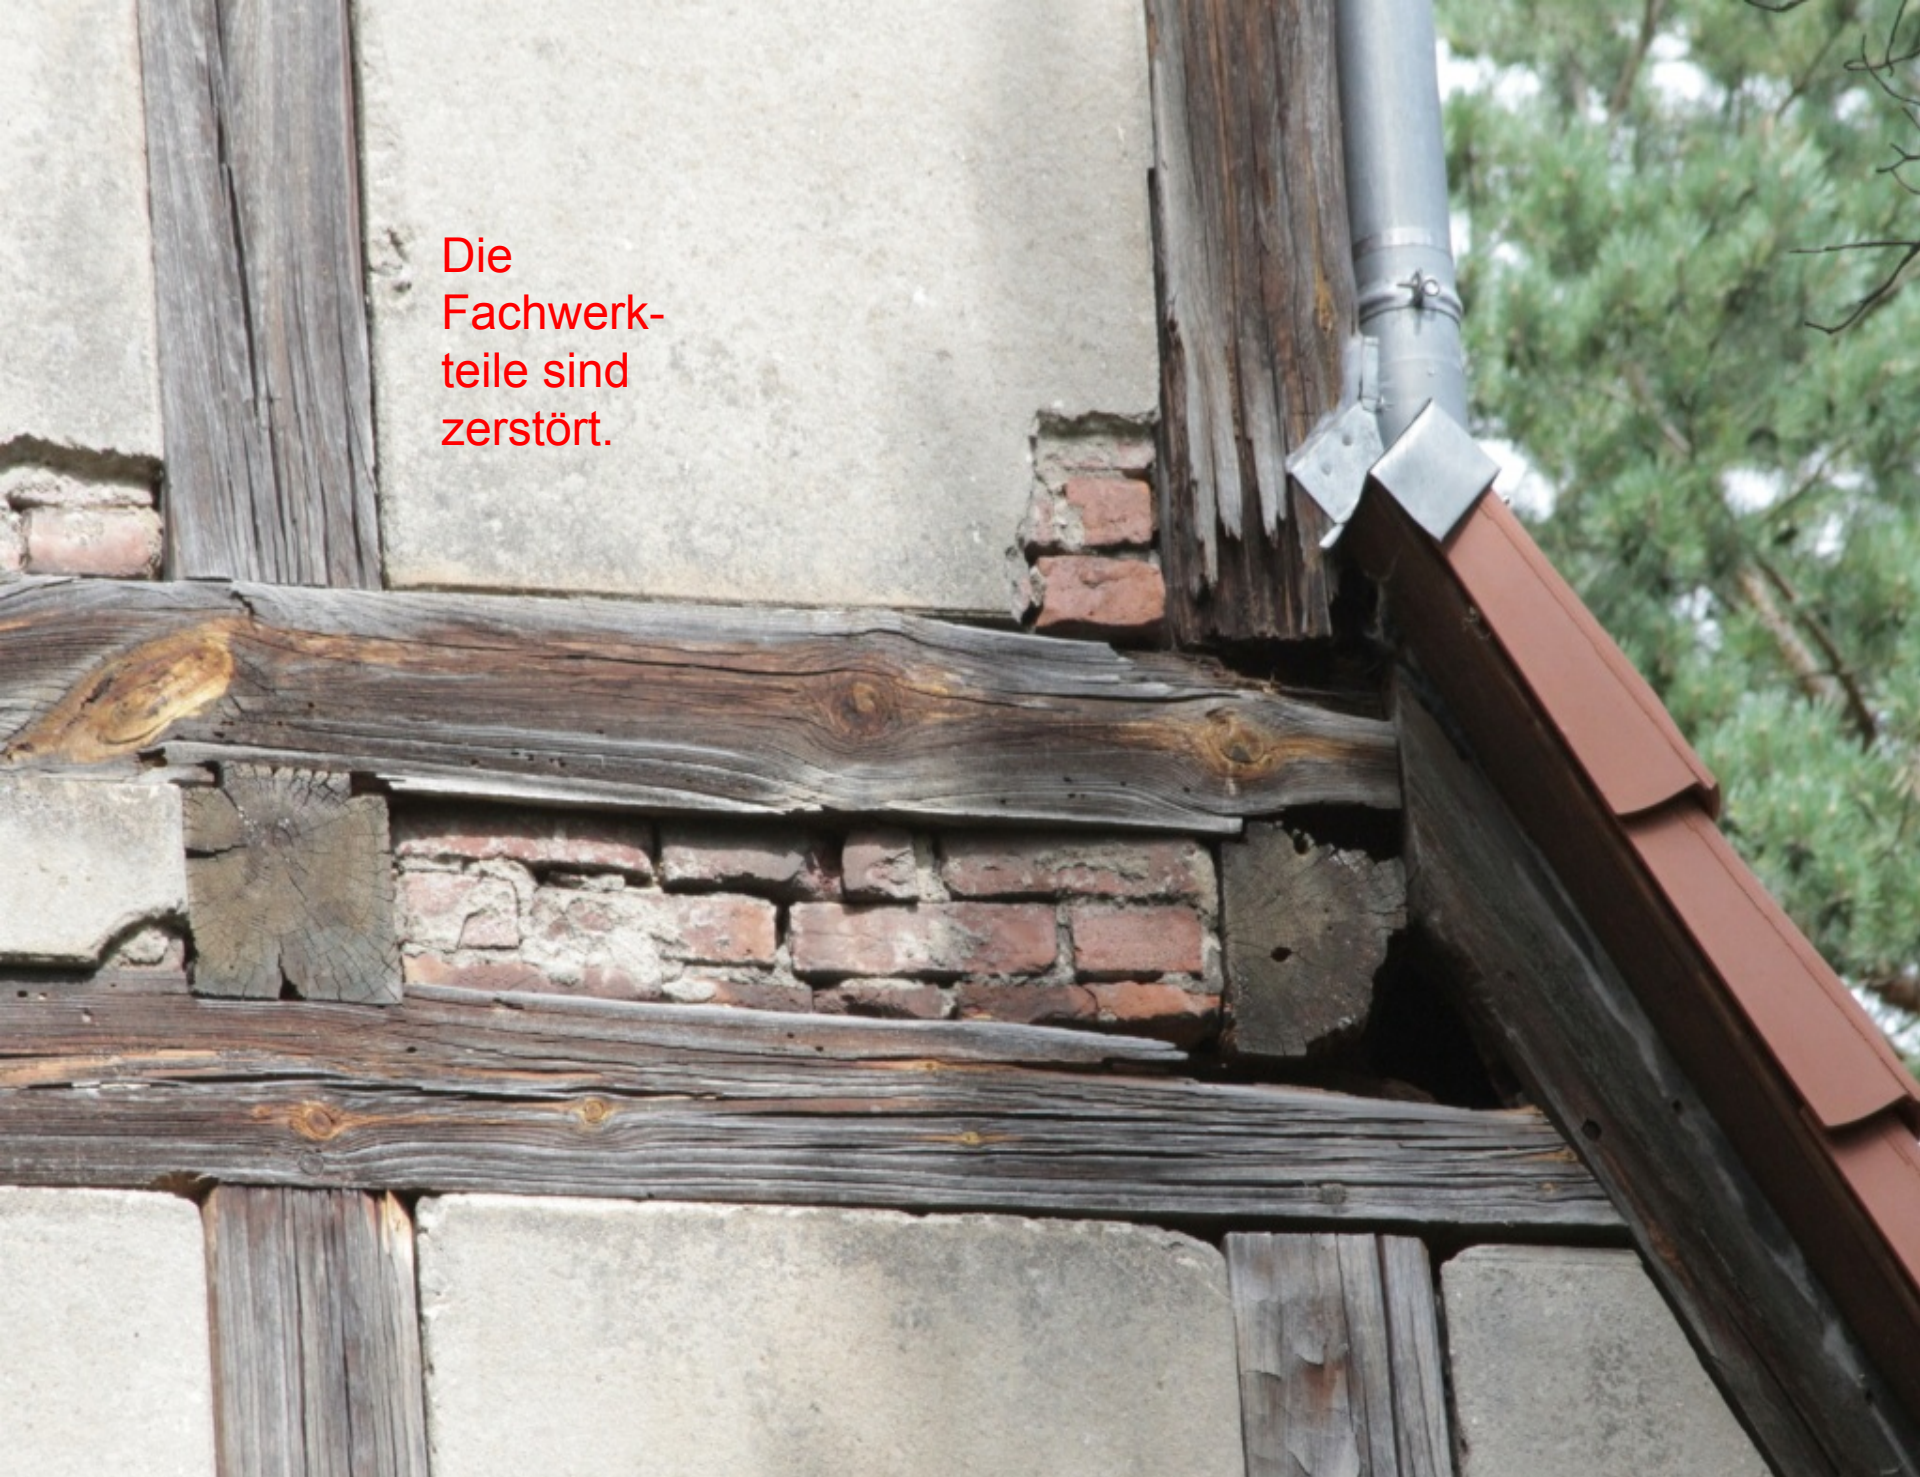
Die  
Fachwerk-  
teile sind  
zerstört.

Die Brüche

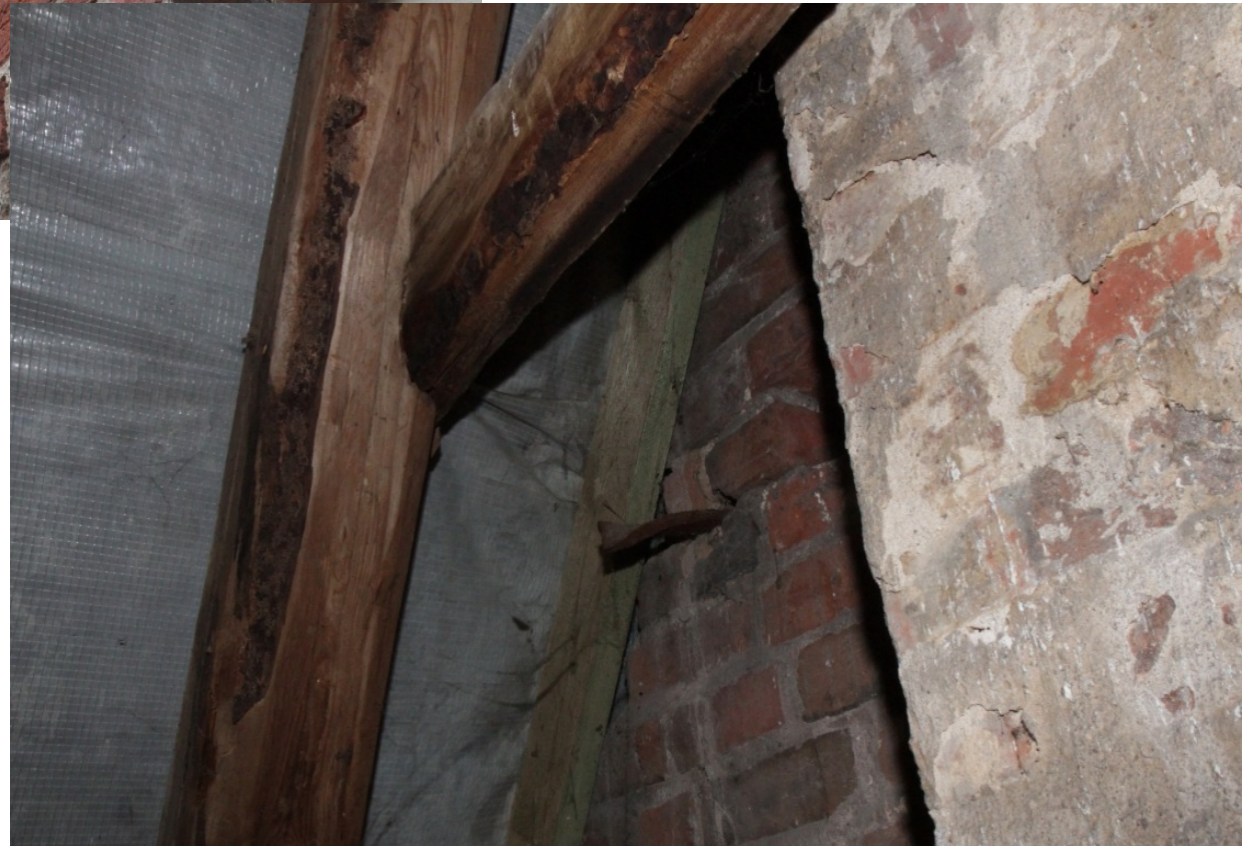
Der Anker an einem historischen Giebel ...

... ist innen nicht mit der Dachkonstruktion veankert.

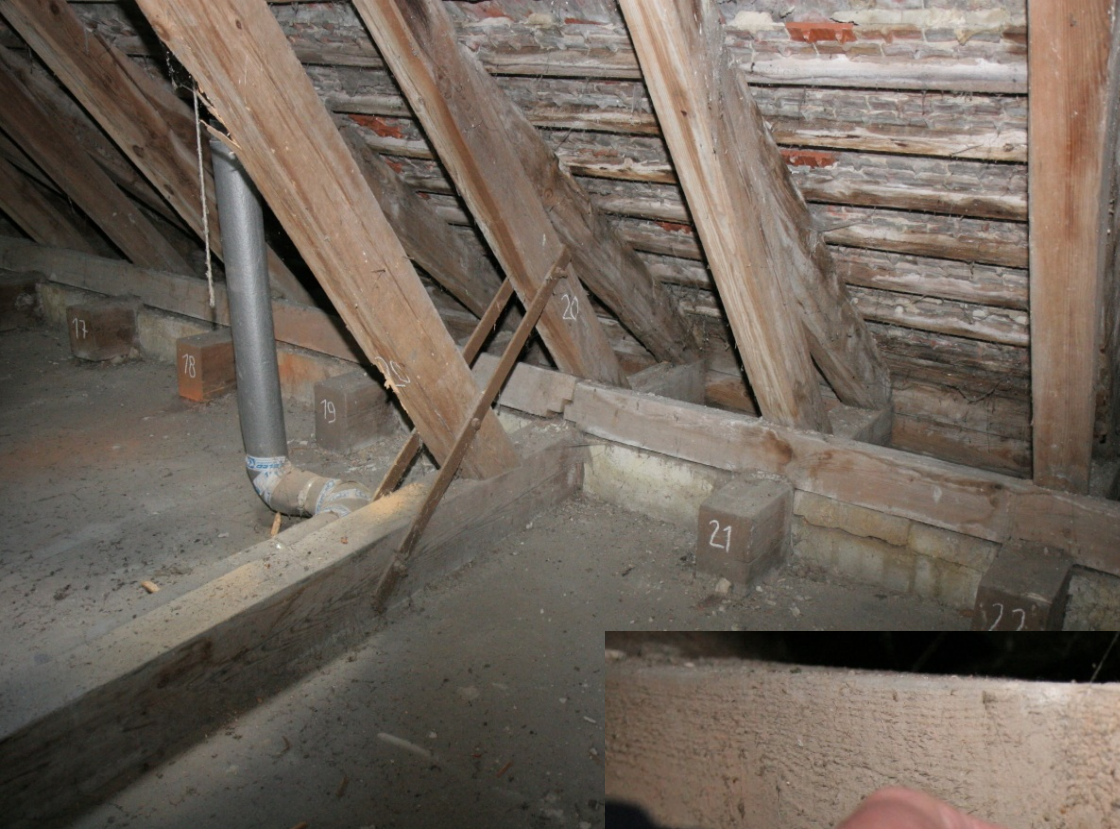
... maßgebliche Verformungen

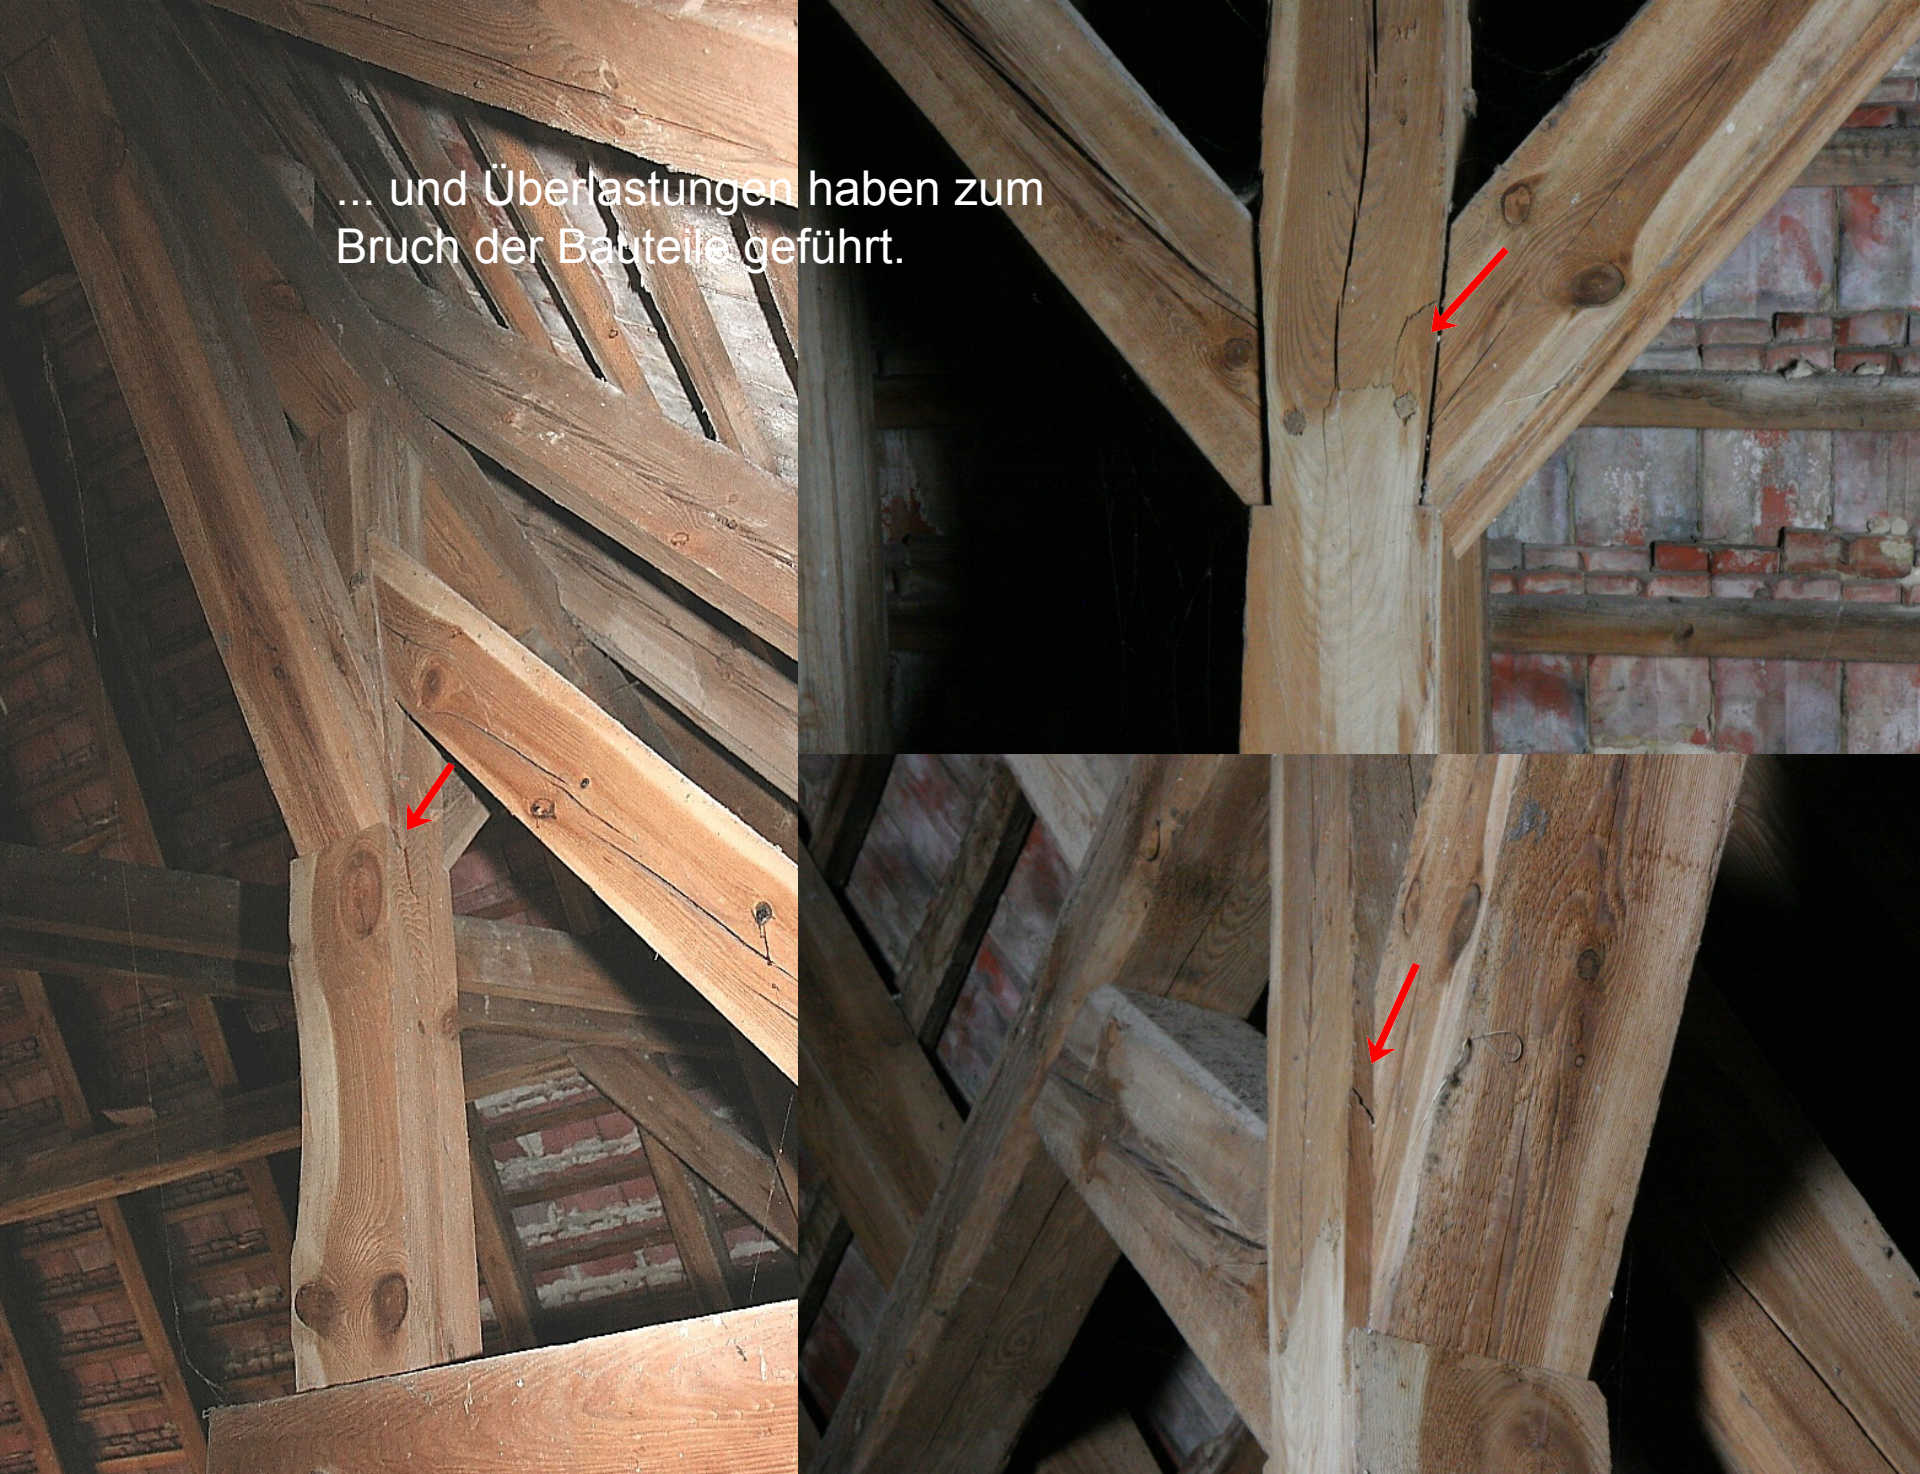
... und Überlastungen haben zum Bruch der Bauteile geführt.
