# **Bauaufnahme als Ingenieur und Tragwerksplaner**

**Forum Bauwerksinformation  
Denkmal 2014**

**Leipzig, 06.11.2014**

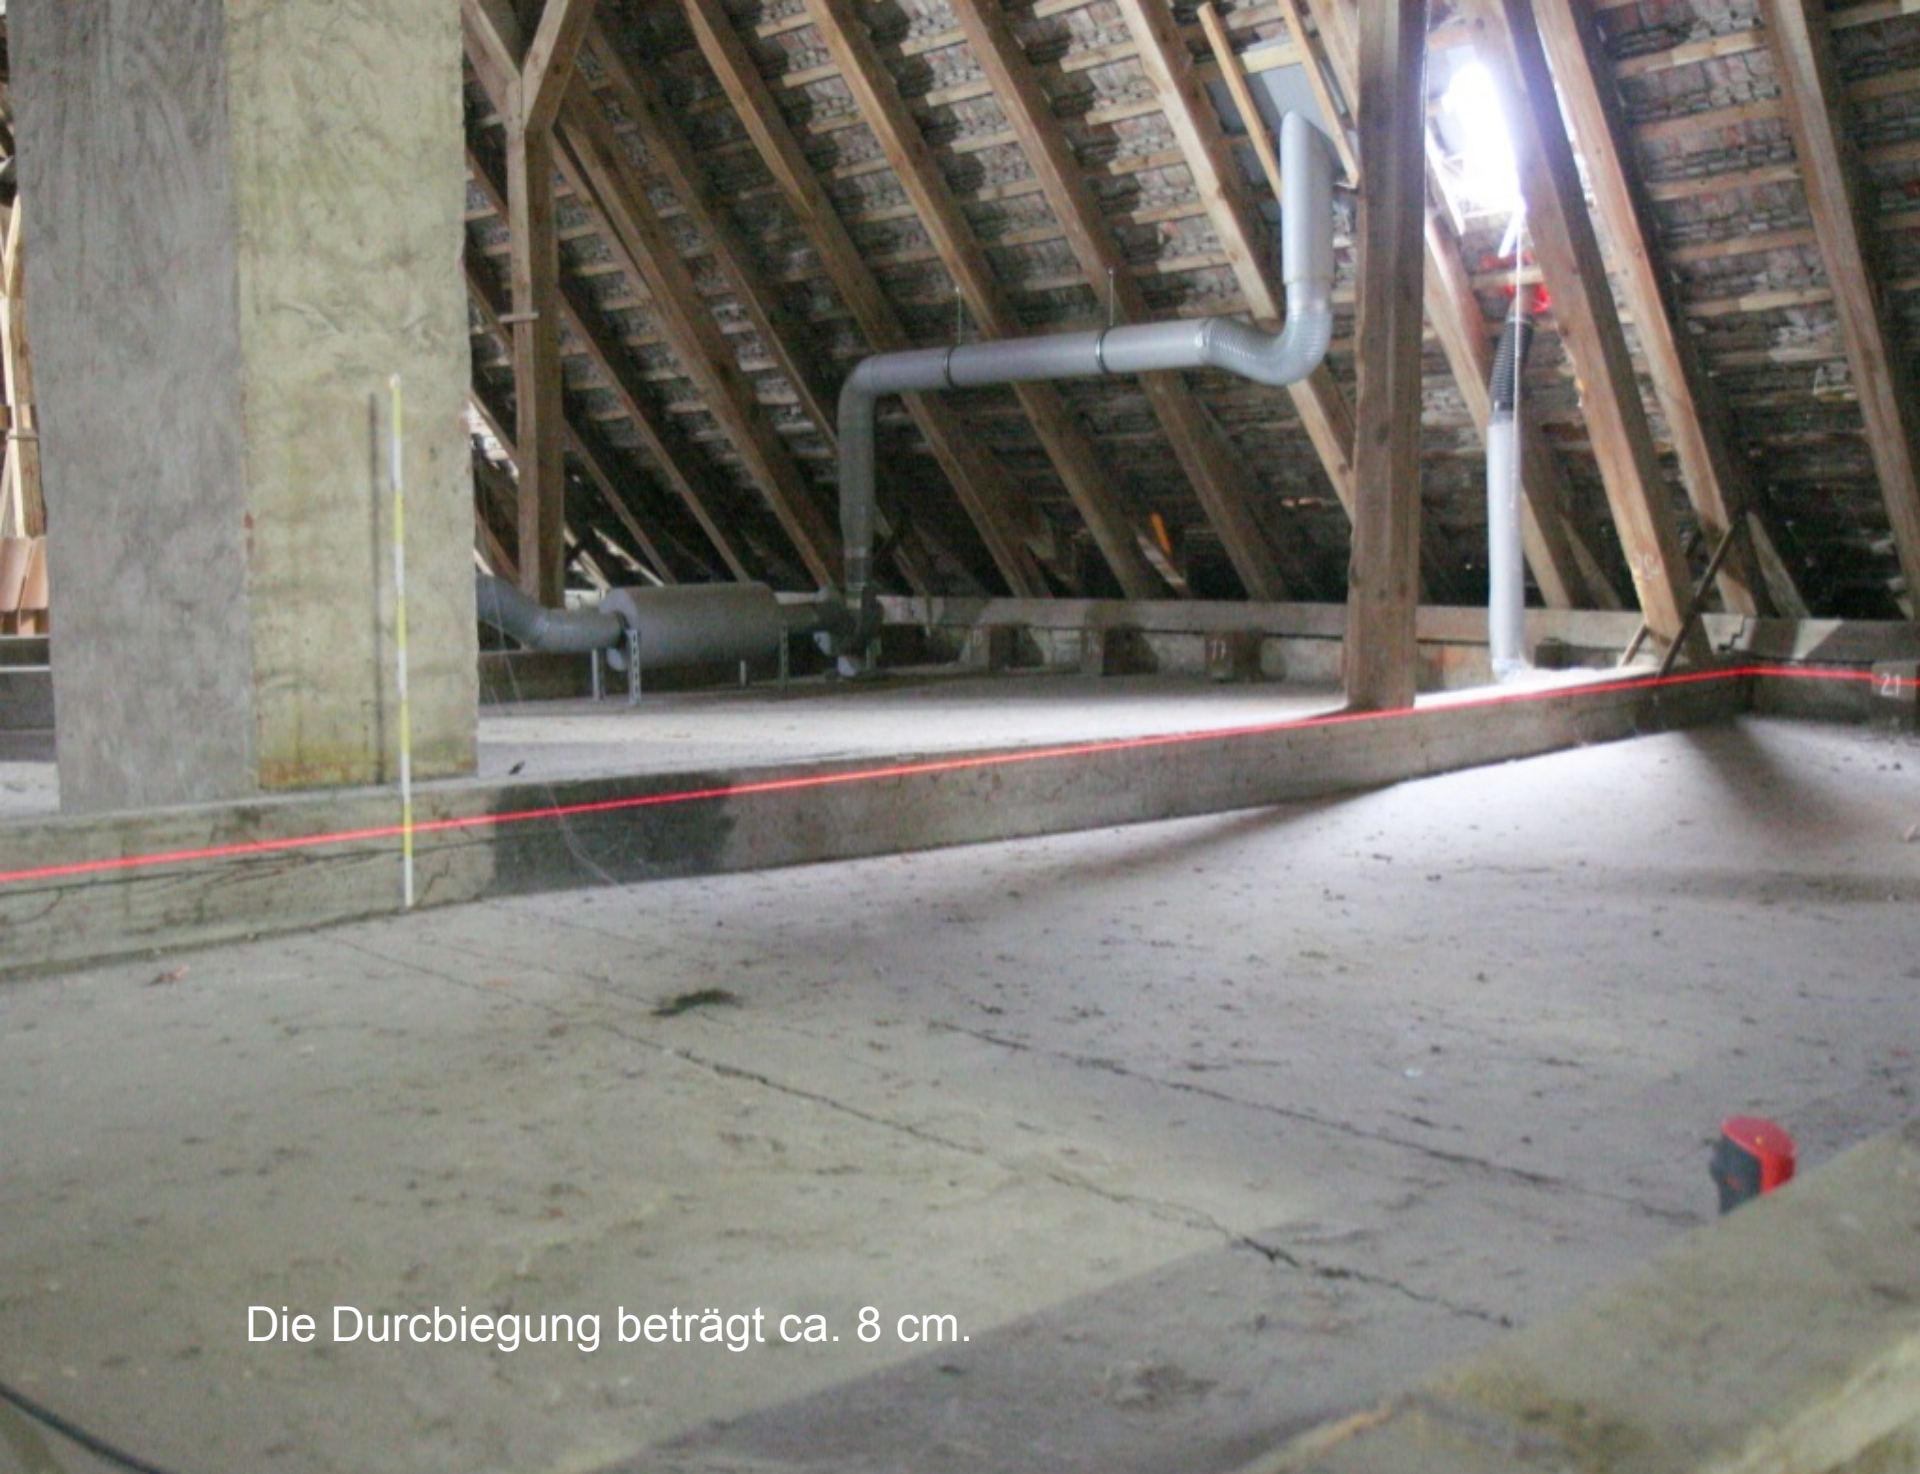
Die Durchbiegung beträgt ca. 8 cm.

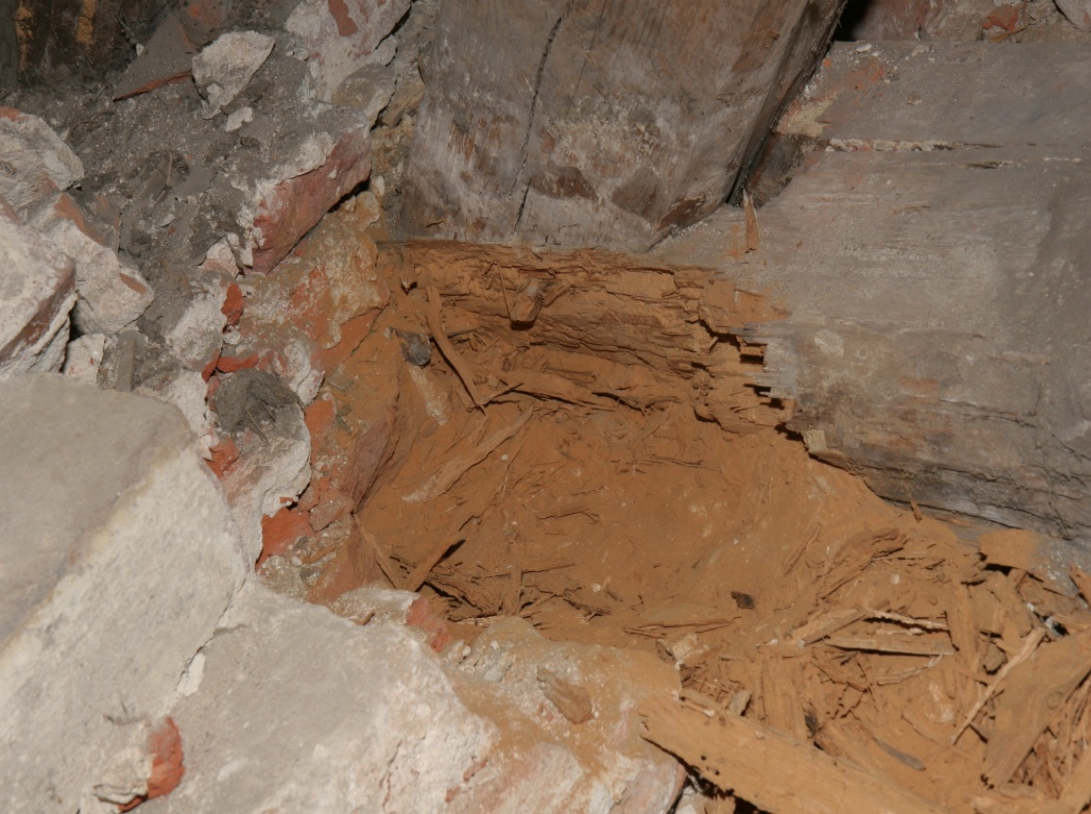
Diese Balkenköpfe sind ...

... als Bauteil zerstört.

Die schadenverursachenden  
Schädlinge sind für diese  
Beurteilung nebensächlich.

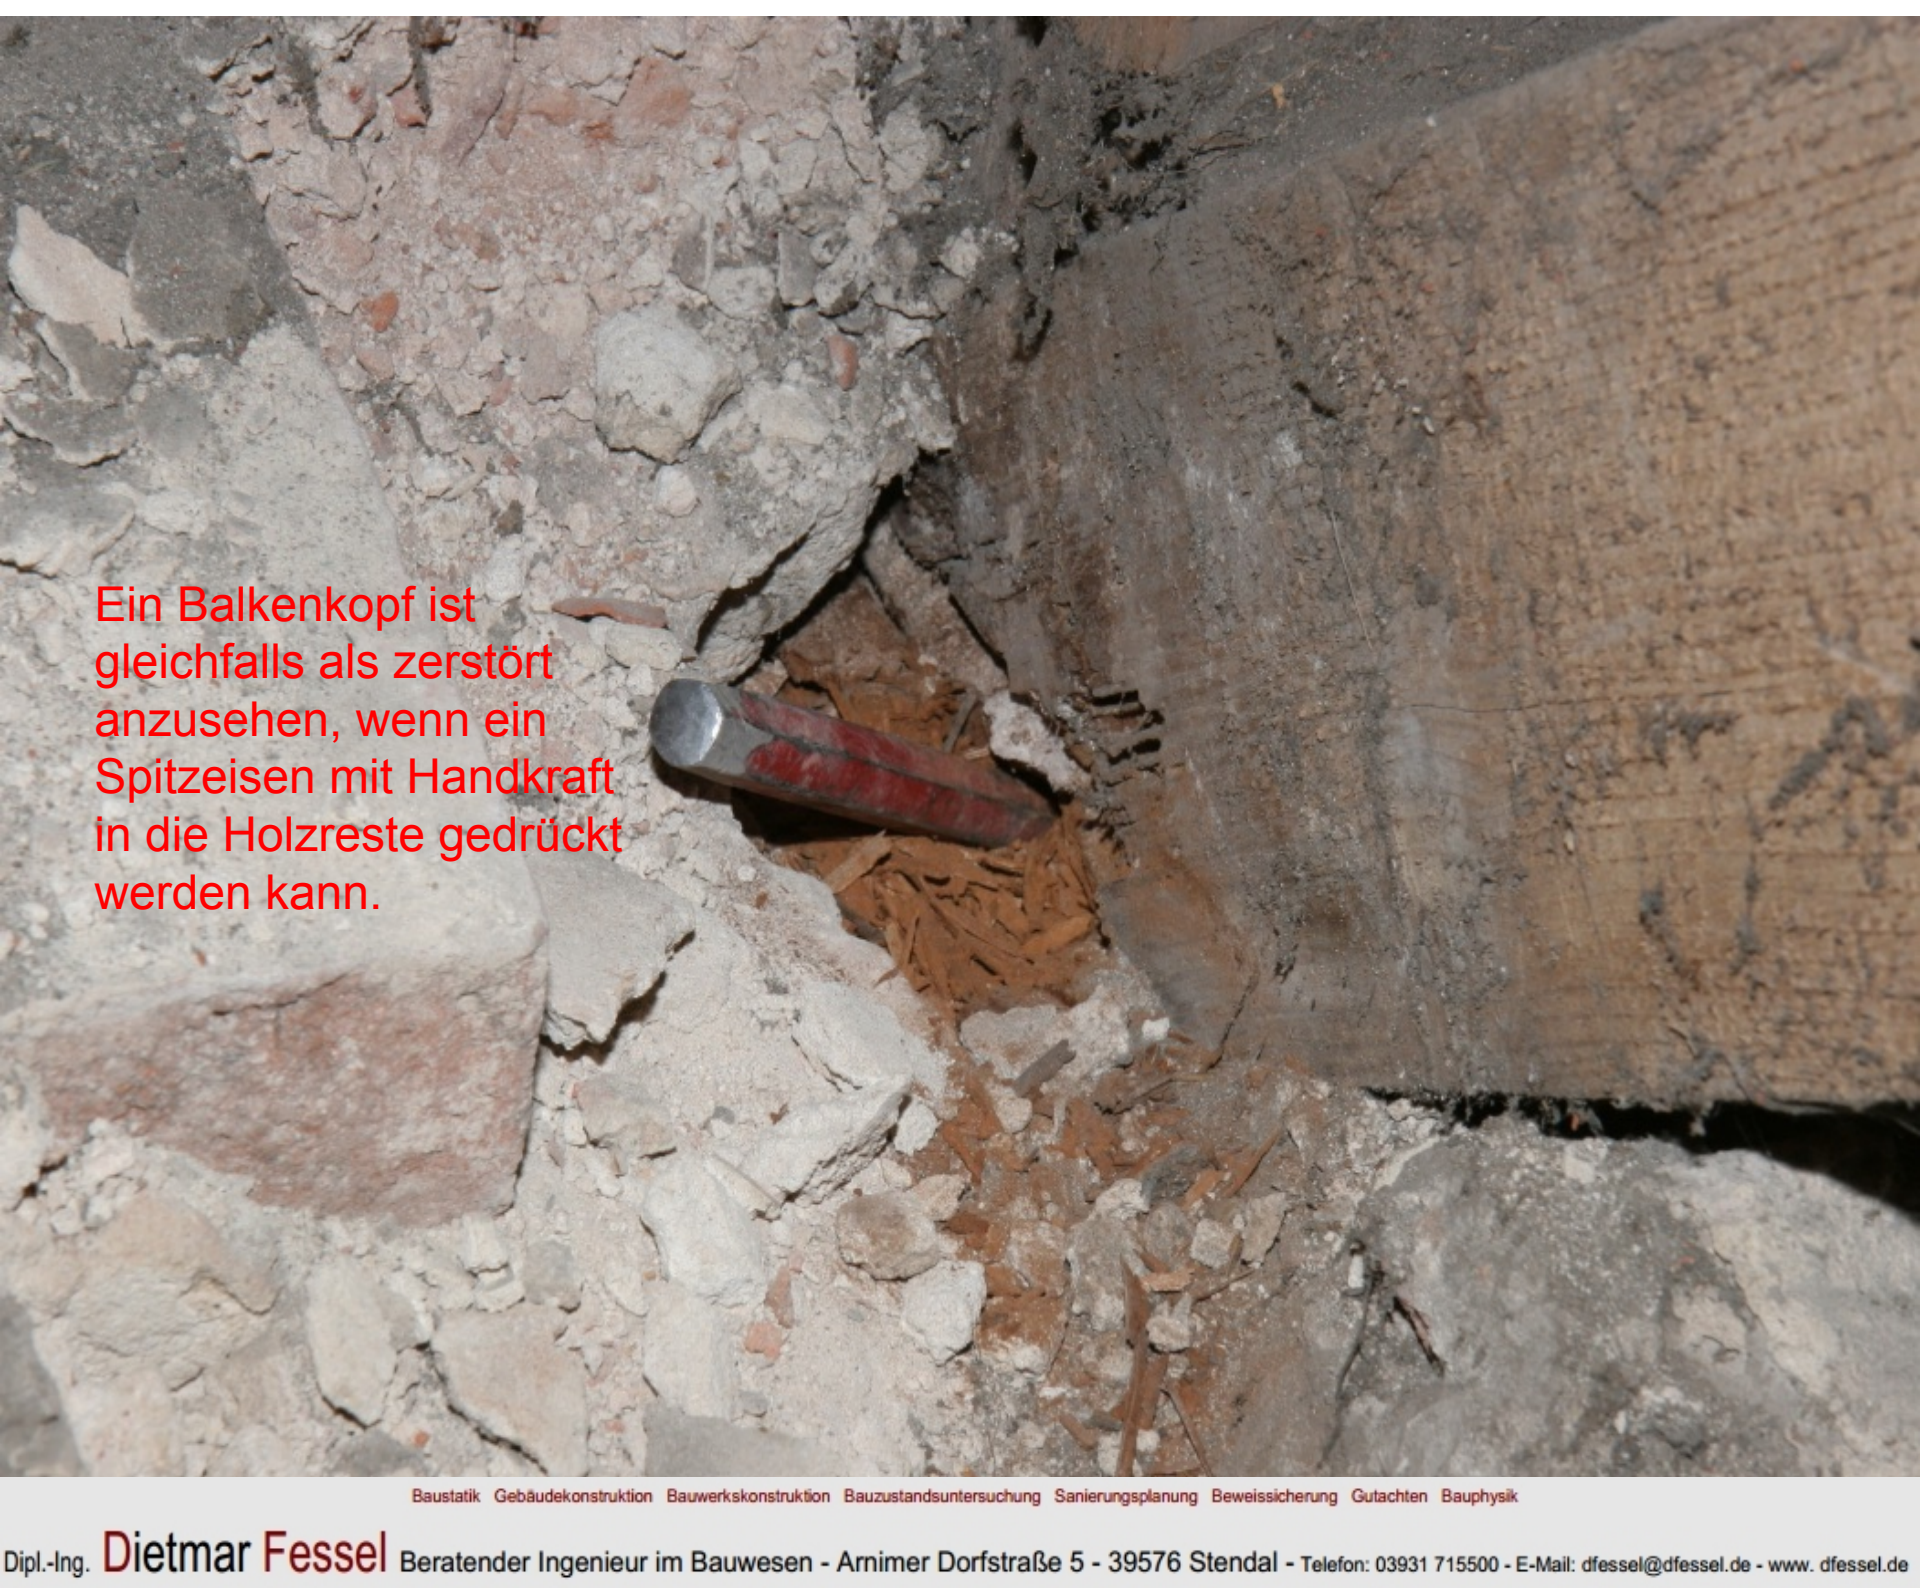
Ein Balkenkopf ist  
gleichfalls als zerstört  
anzusehen, wenn ein  
Spitzeisen mit Handkraft  
in die Holzreste gedrückt  
werden kann.

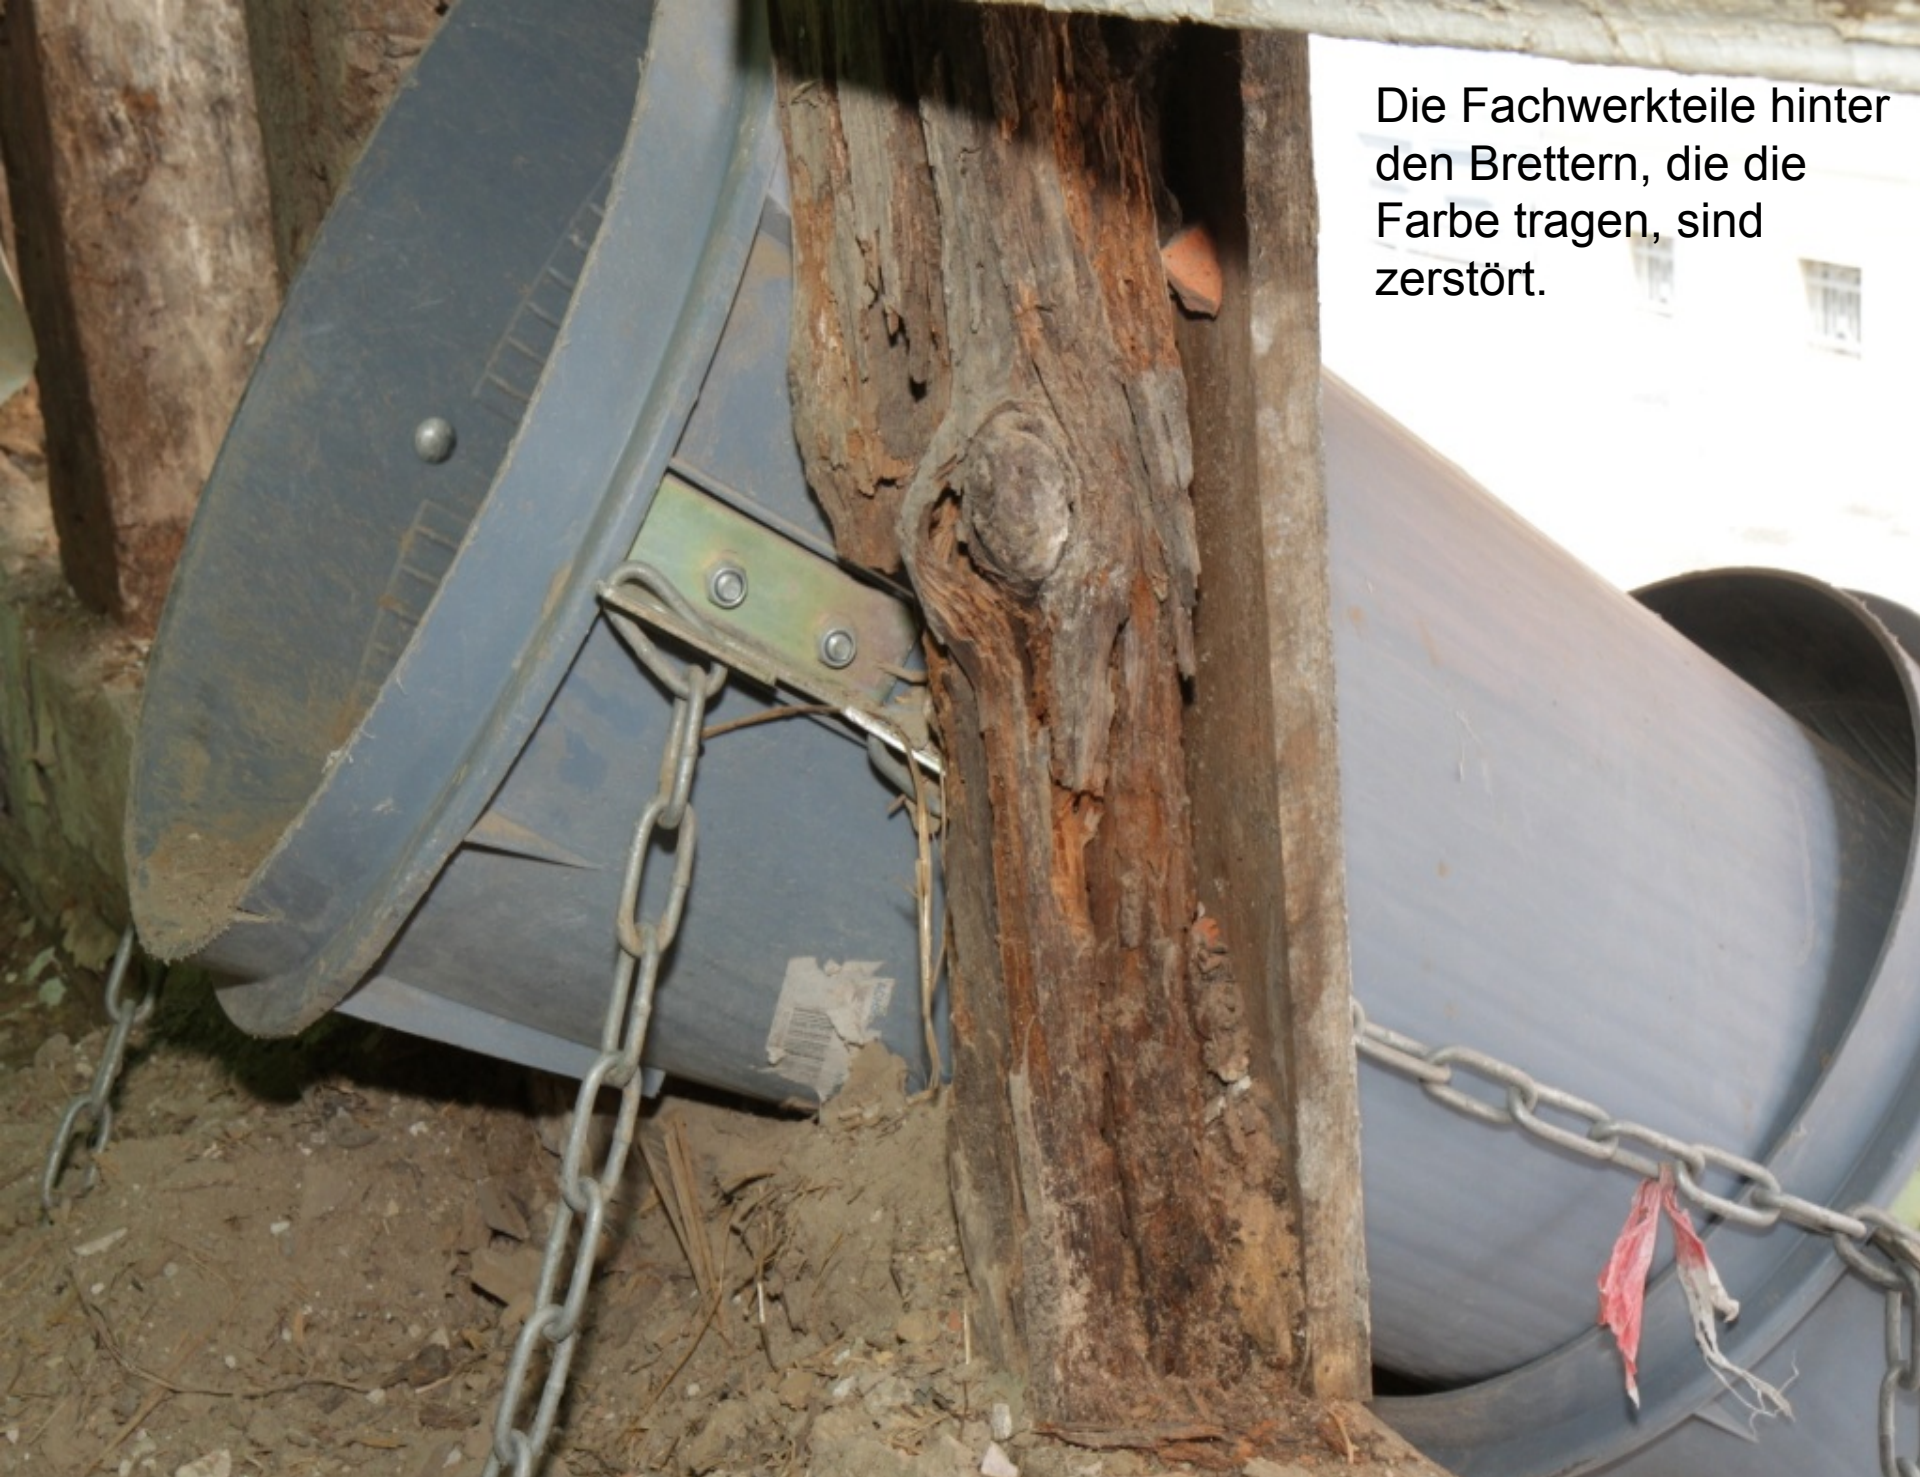
Die Fachwerkteile hinter  
den Brettern, die die  
Farbe tragen, sind  
zerstört.

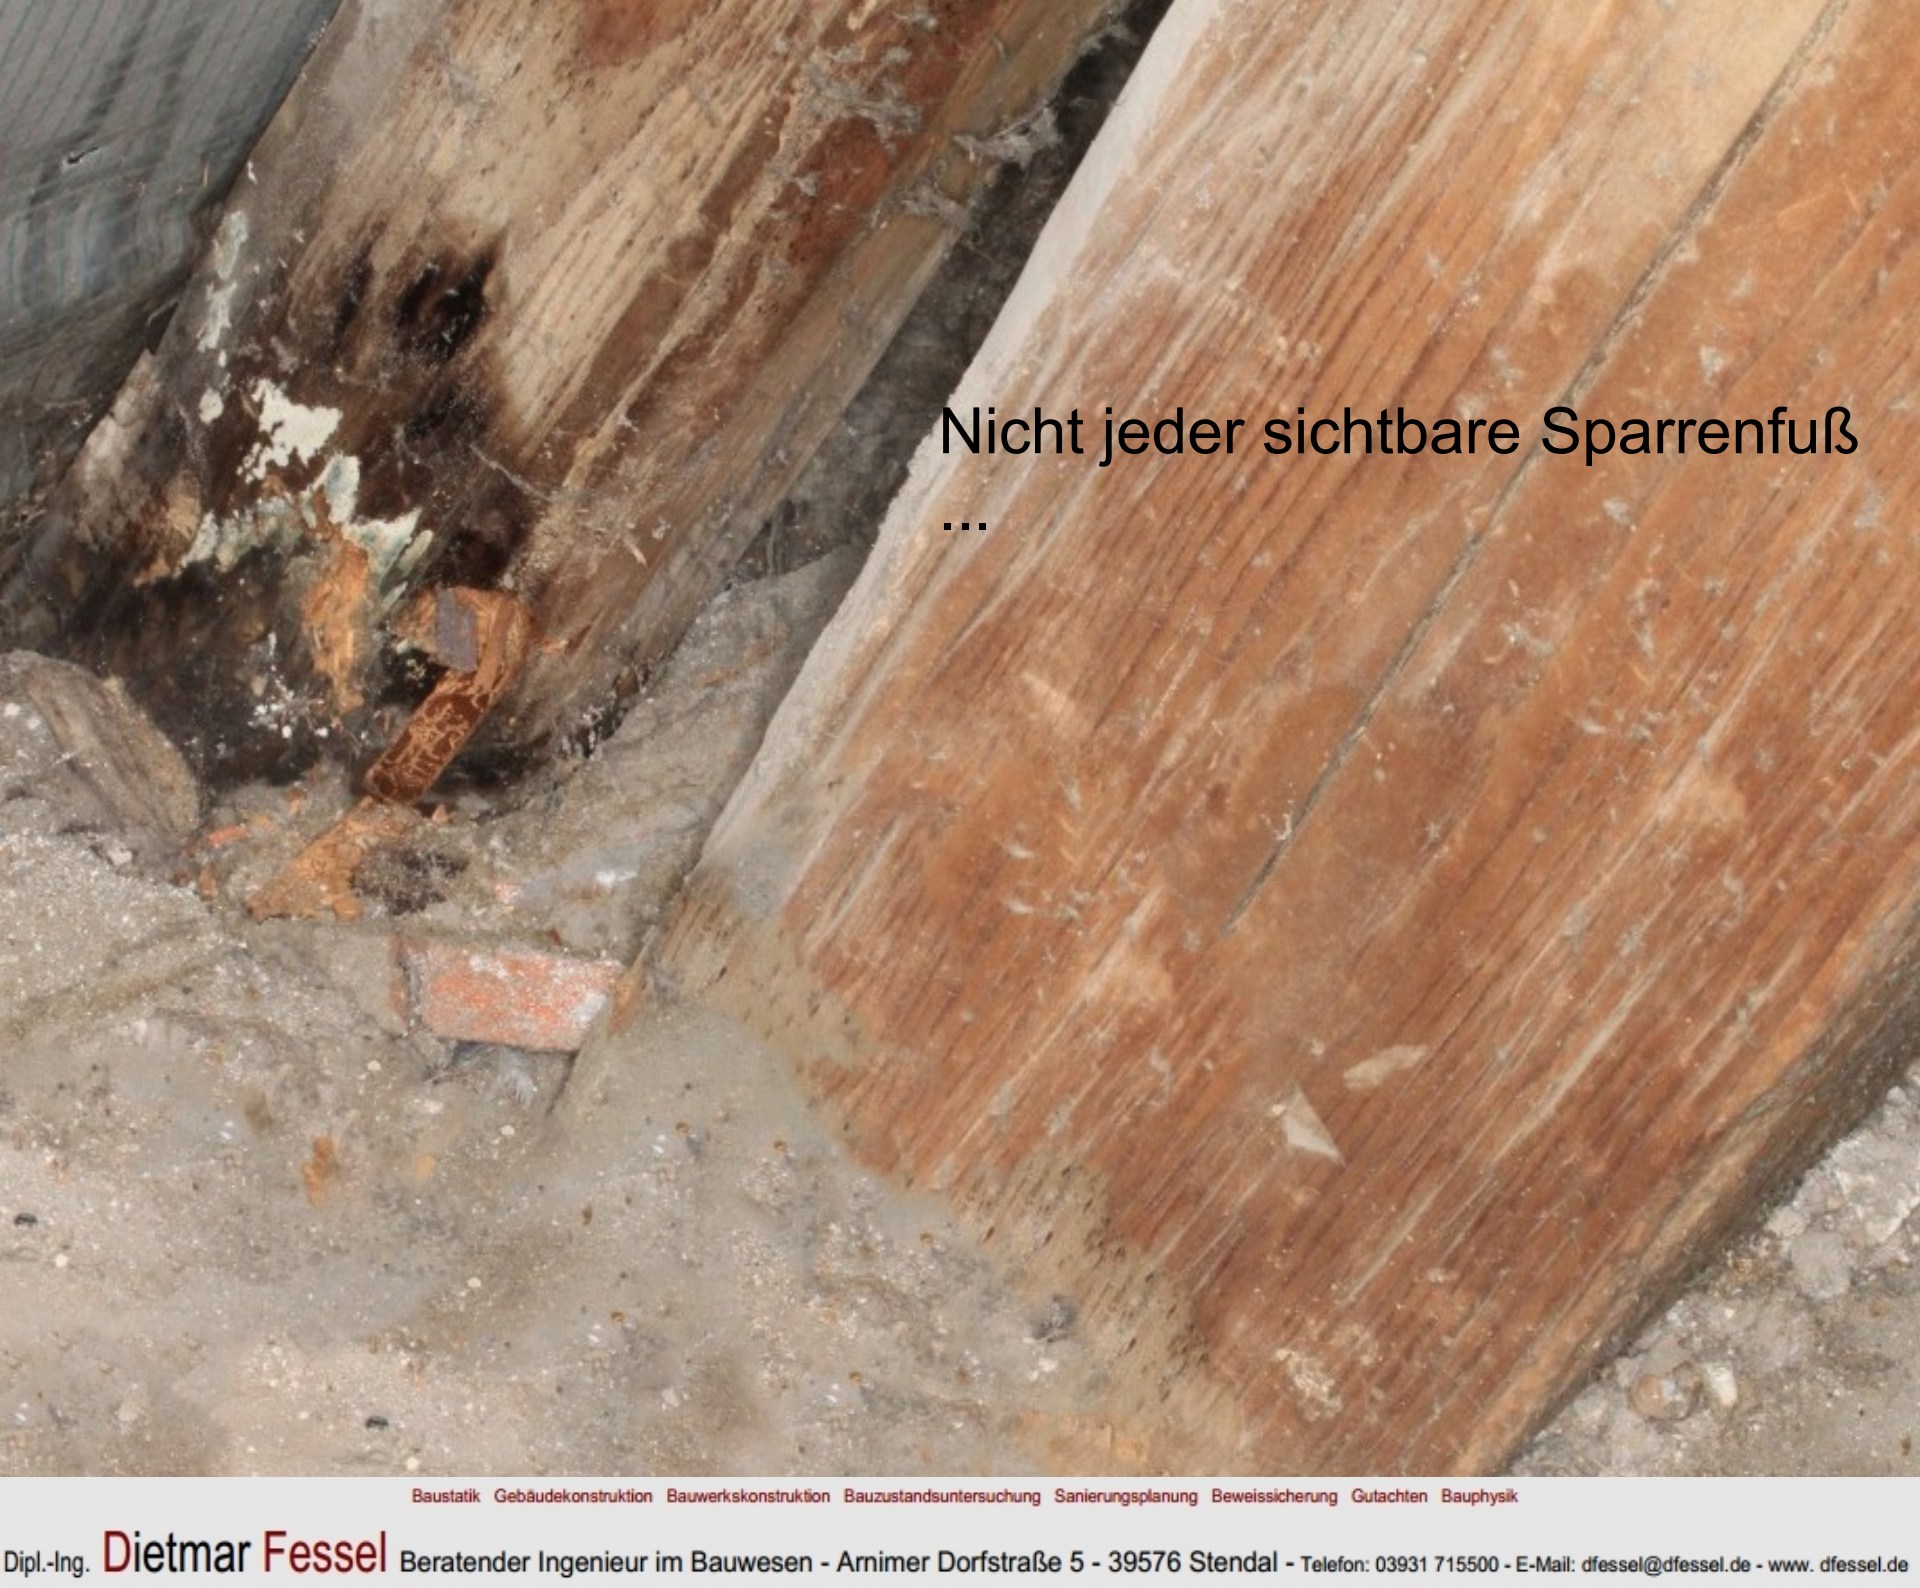
A close-up photograph of a wooden rafter joint. The wood is heavily decayed, with large sections missing and the remaining structure appearing weak and crumbling. The text "Nicht jeder sichtbare Sparrenfuß ..." is overlaid on the right side of the image.

Nicht jeder sichtbare Sparrenfuß  
...

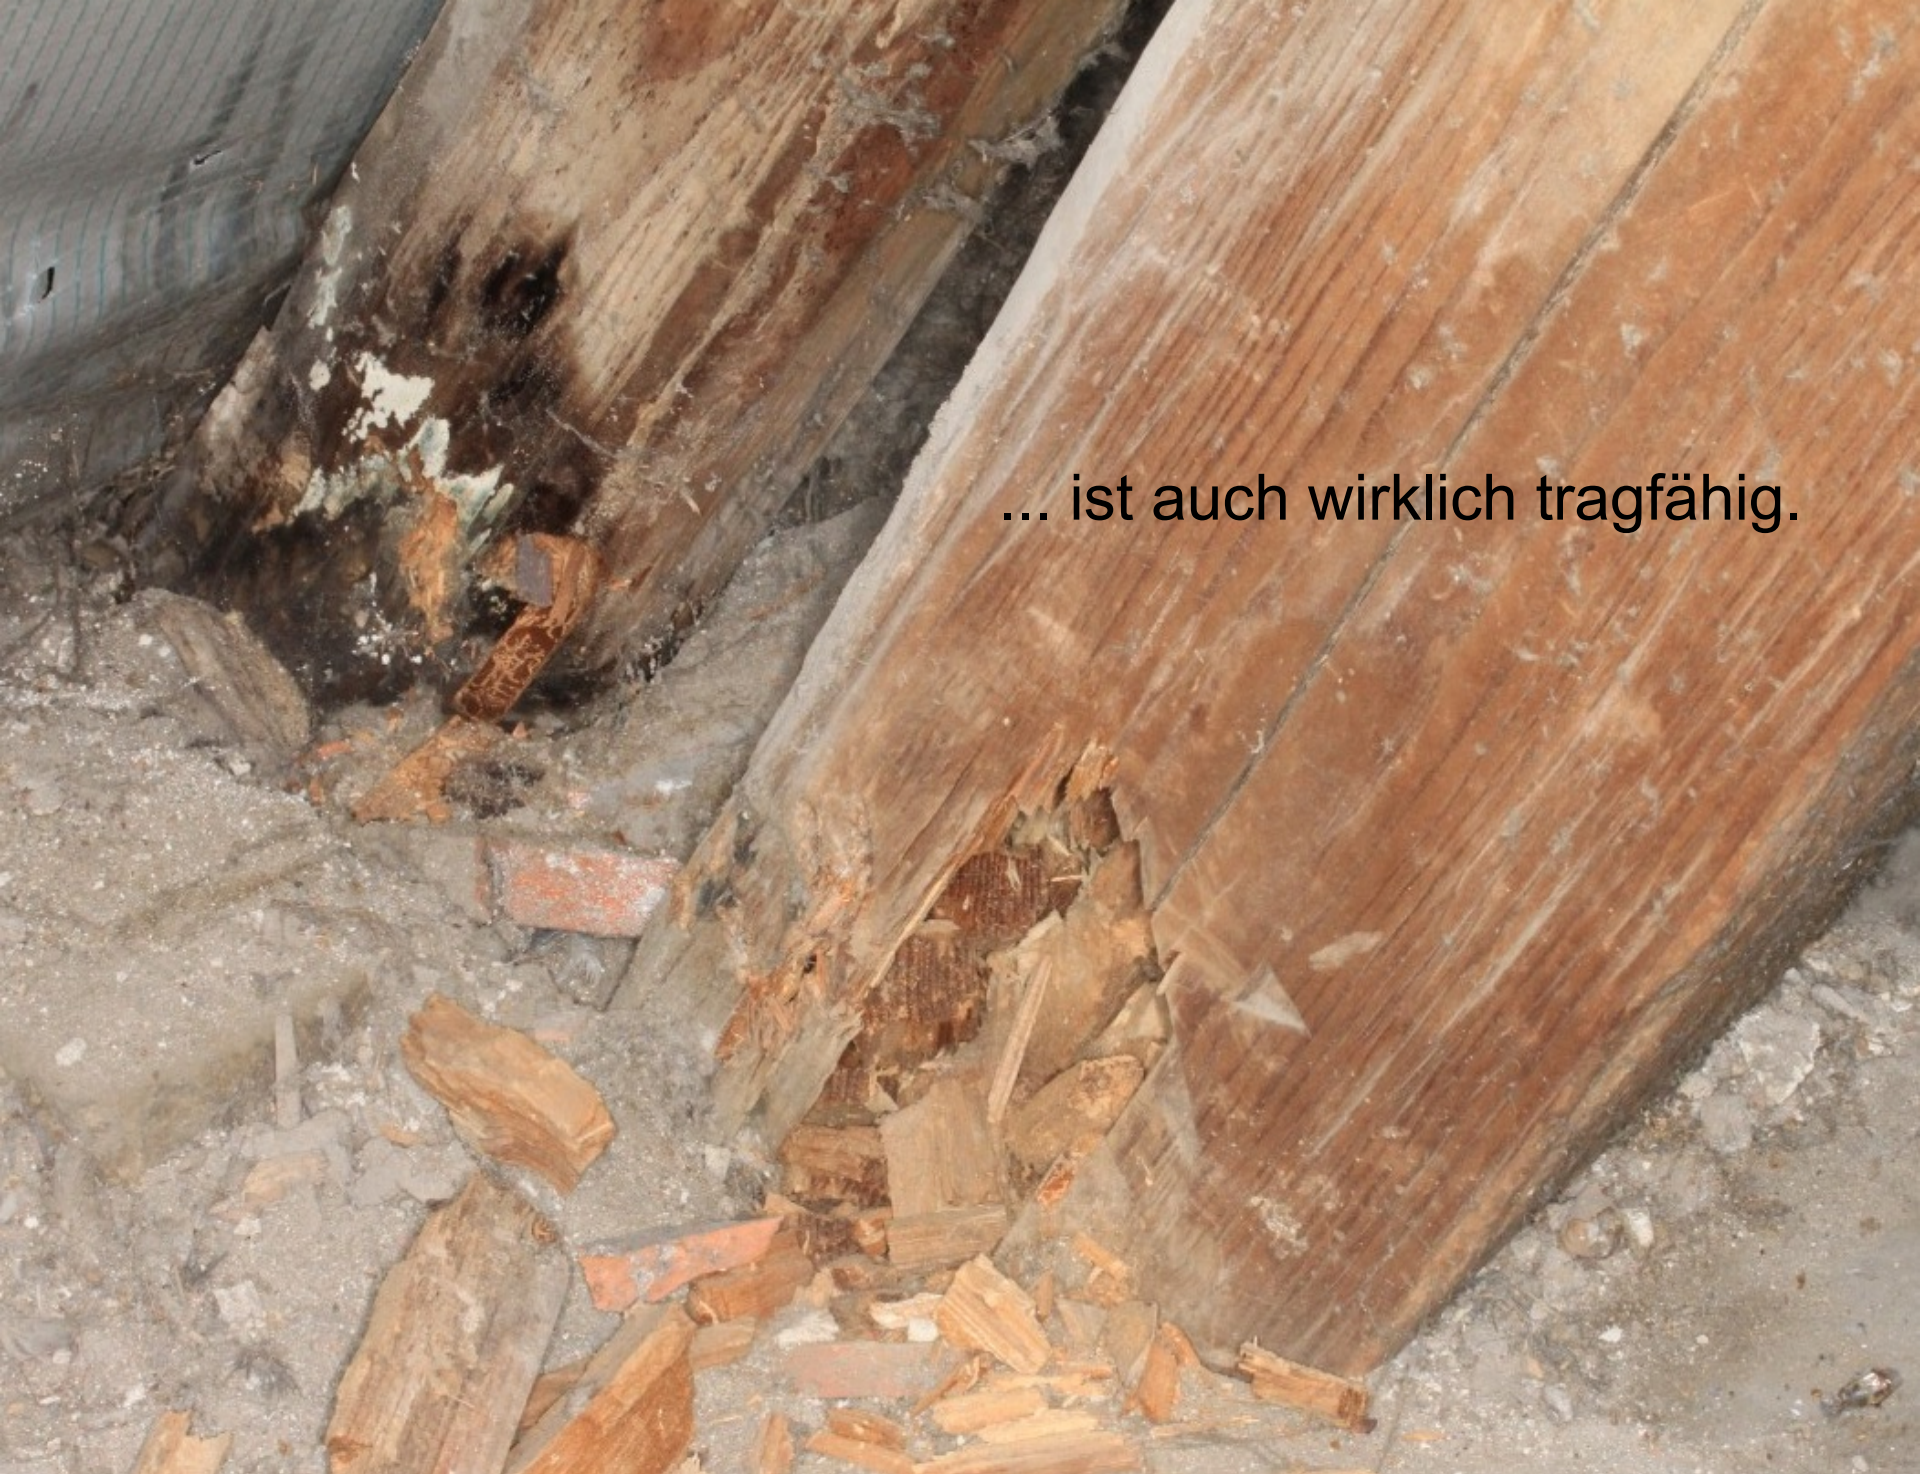
... ist auch wirklich tragfähig.
